Halfweg, Rijnlands sluisje

gemeente Haarlemmerliede en Spaarnwoude

rapport 4322

Een Inventariserend Veldonderzoek in de vorm van proefsleuven

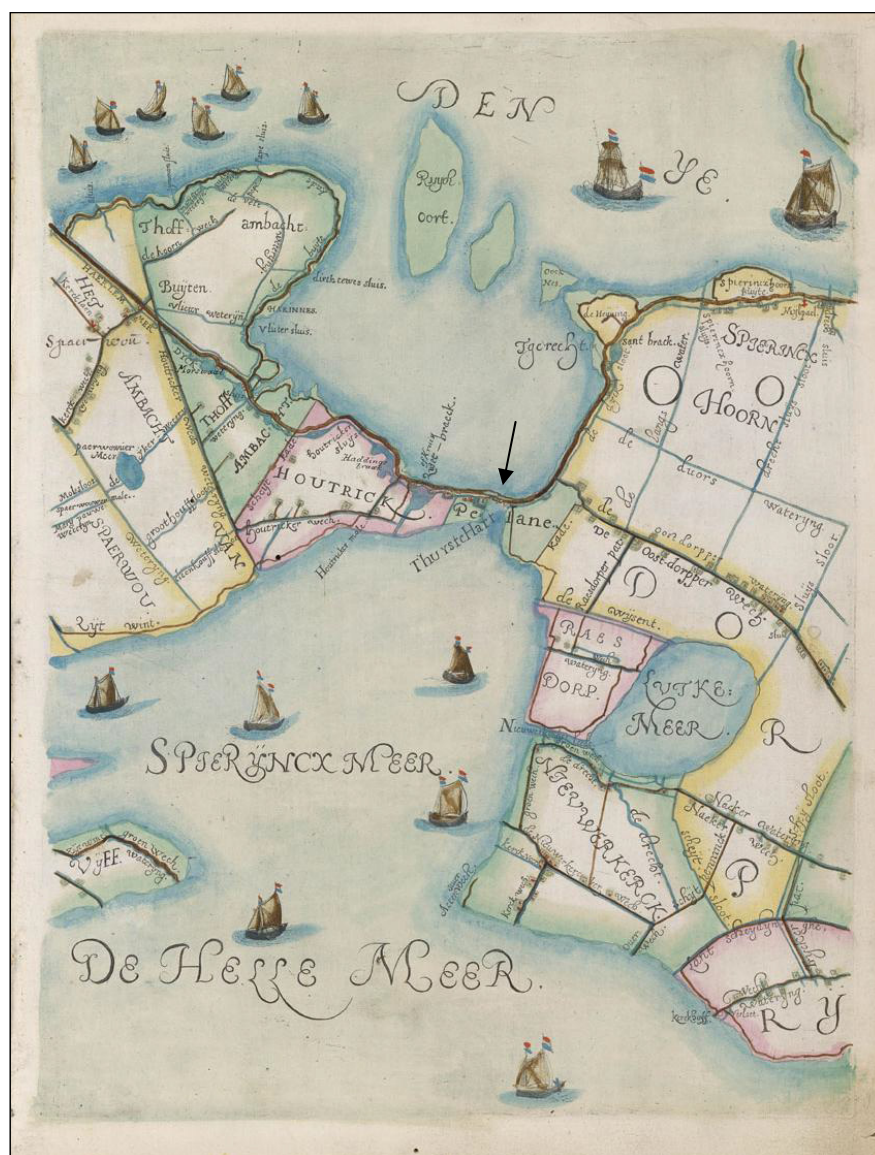
Afb. 2. Kaart van Floris Balthazar voor de Atlas van het Hoogheemraadschap van Rijnland. Halfweg in 1610-1615, gelegen op de landengte tussen het Spieringmeer en het IJ. Het gebied stond toen nog bekend onder de naam Houtrijk en Polanen. De zeedijk is duidelijk geaccentueerd weergegeven. Het plangebied ligt bij de zwarte pijl.⁴

In het PvE werd deze gespecificeerde archeologische verwachting overgenomen: "In het plangebied kunnen resten worden verwacht van de Spaardammerdijk (afb. 2) die in het kader van de aanleg van het sluiscomplex doorgraven is. In de ondergrond van het eiland is een deel van deze uit de 12^e eeuw daterende waterkering bewaard gebleven. Daarnaast kunnen resten worden verwacht van (houten) voorgangers van het sluiscomplex uit de 15^e en 16^e eeuw in zoverre deze niet bij de aanleg van de nog bestaande sluisen volledig verstoord zijn. Tot slot kunnen resten van verdedigingswerken uit de Napoleontische tijd worden verwacht (begin 19^e eeuw)."

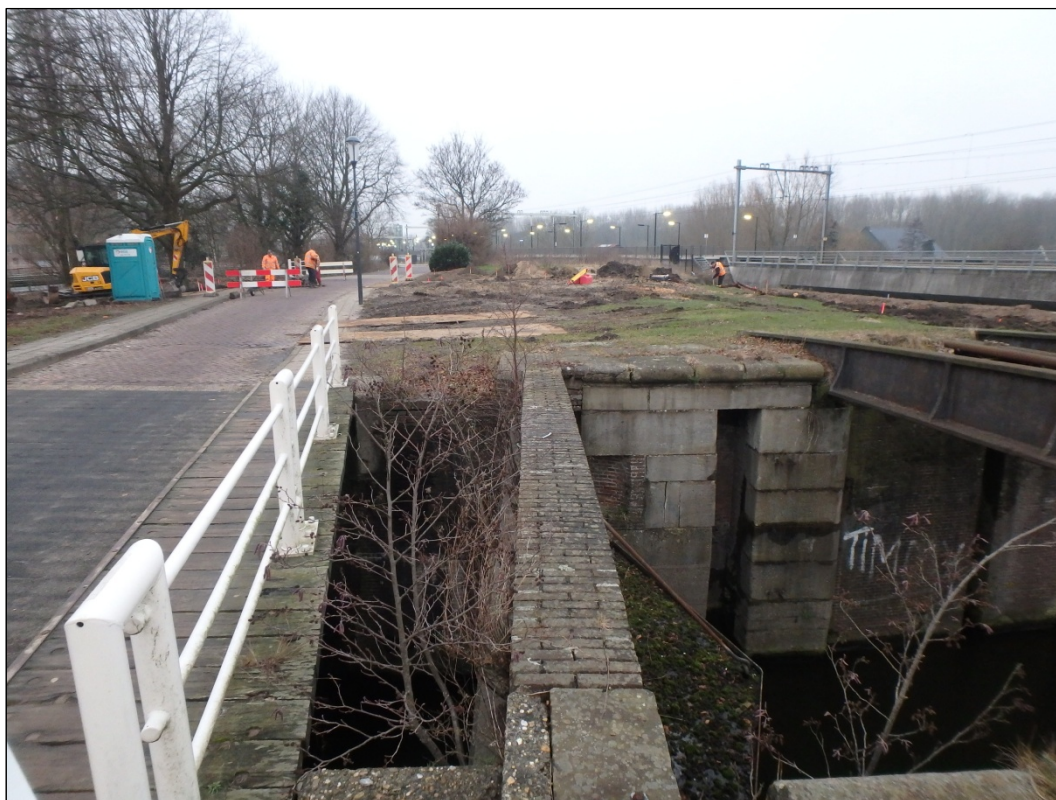
Afb. 4. Het plangebied bij aanvang van het onderzoek, gezien vanuit het oosten.

De kabels en leidingen zijn door de aannemer, ingehuurd door T&A Survey, een dag van tevoren opgezocht en deels blootgelegd. Dit werk is archeologisch begeleid door T&A Survey. De bovengrond is verwijderd ter hoogte van de proefsleuf (afb. 4). In de bovengrond zijn voornamelijk metaalvondsten en pijpenkoppen gevonden.

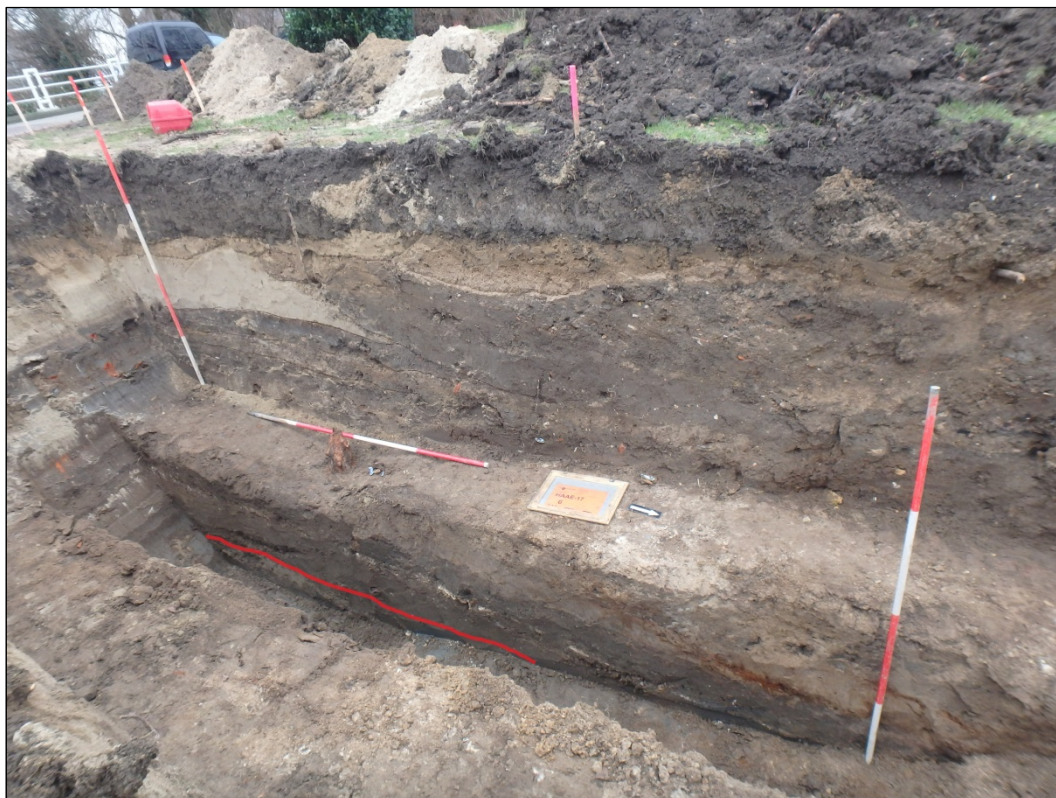
Afb. 7. Foto van profiel 3. Te zien zijn de 18^e en 19^e-eeuwse ophogingslagen op het eiland. Onderin de put, op vlak 3, is de middeleeuwse dijk te zien (blauwgrijze klei, onder de rode lijn).

Twee profielen zijn aangelegd in de zuidelijke helft van het plangebied, en drie profielen in de noordelijke helft (afb. 7, 8 en 9). Drie van de vijf profielen zijn tot op het derde vlak aangelegd. Alle profielen zijn gefotografeerd en getekend op schaal 1 op 20. In de profielen is de natuurlijke ondergrond niet bereikt.

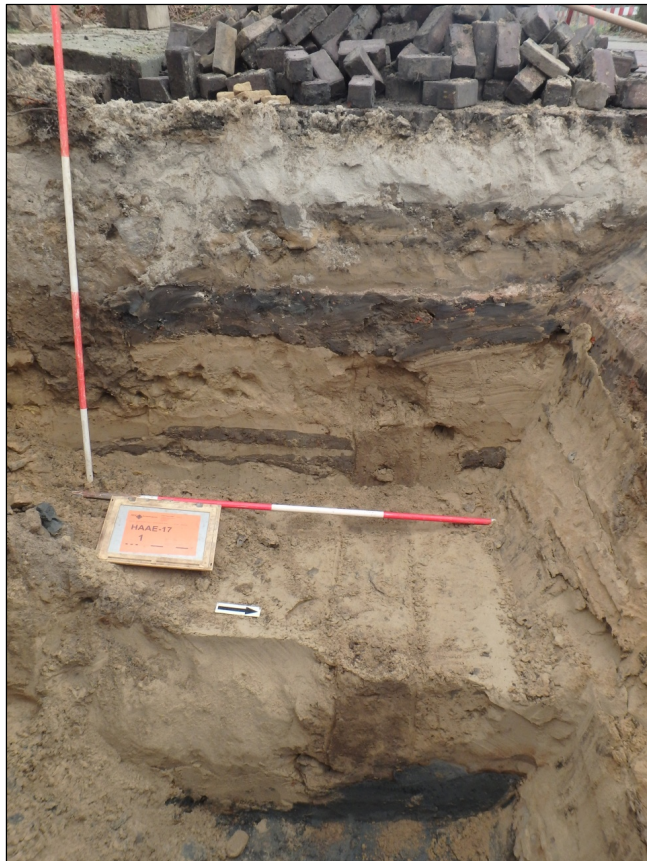
Afb. 12. Profiel 1, ter hoogte van de Oude Haarlemmerstraatweg. De donkere kleilaag aan de onderzijde is een ophogingslaag van de dijk. De uitbraaksleuf middenin is spoor 1.

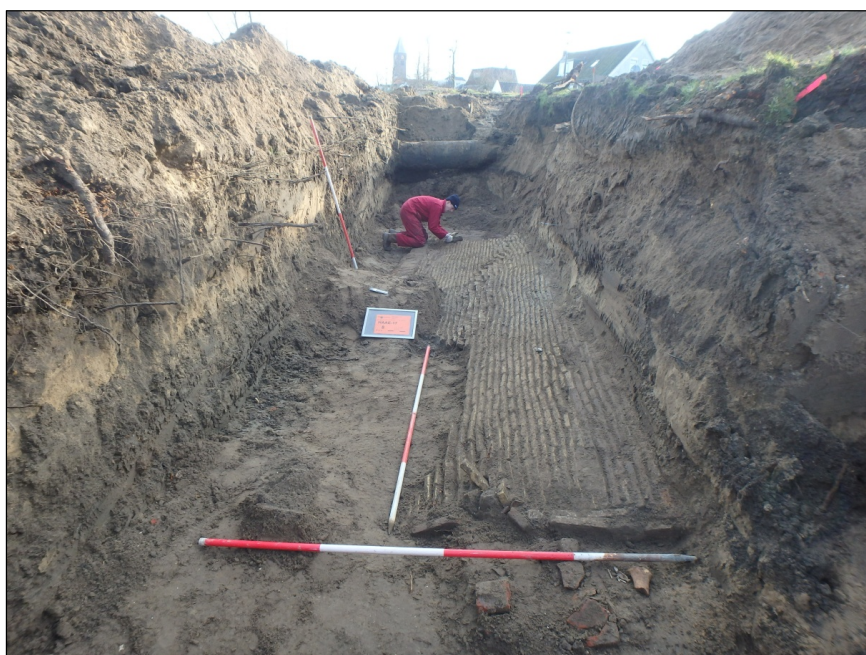
Afb. 13. Het vloer-/straatniveau S6, gezien vanuit het westen.

Gezien deze datering van het vloer-/straatniveau S6 in de 18^e of 19^e eeuw, heeft de structuur mogelijk te maken met de batterij van de Patriotten uit 1787. Deze heeft echter op het Westeiland gelegen. Onduidelijk is of het Oosteiland in deze periode ook in gebruik was. Een functie horende bij de Napoleontische versterking uit ca. 1812 is daarom waarschijnlijker. De oriëntatie van de (bakstenen) rand van het aardwerk is volgens de ontwerptekening precies tegengesteld aan de oriëntatie van het spoor. Het type en formaat bakstenen en mortel (hier afwezig) komen niet overeen met de resten van de Napoleontische toren op het Westeiland. Toch ligt het vloer-/straatniveau wel precies op de plek van de noordelijke rand van het aardwerk, zoals door RAAP is geplot.⁹ Uit welke materialen de rand van het aardwerk precies heeft bestaan is echter niet duidelijk.

Voor een onderdeel van de spoorweg uit het midden van de 19^e eeuw ligt het niveau te diep. Gedacht is ook aan een functie als dijkbekleding. Het plaatwerk van de dijk (16^e-17^e eeuw), of een latere dijkmuur (18^e-19^e eeuw), heeft er echter anders uitgezien.¹⁰ Door BMA is een deel van een dijkmuur opgegraven nabij het Boezemgemaal Halfweg. Dat was een steile, rechtopstaande muur, gemetseld van rode bakstenen. Ook het onderzoek van RAAP heeft een deel van een dergelijke dijkbekleding (plaatwerk) bloot gelegd.

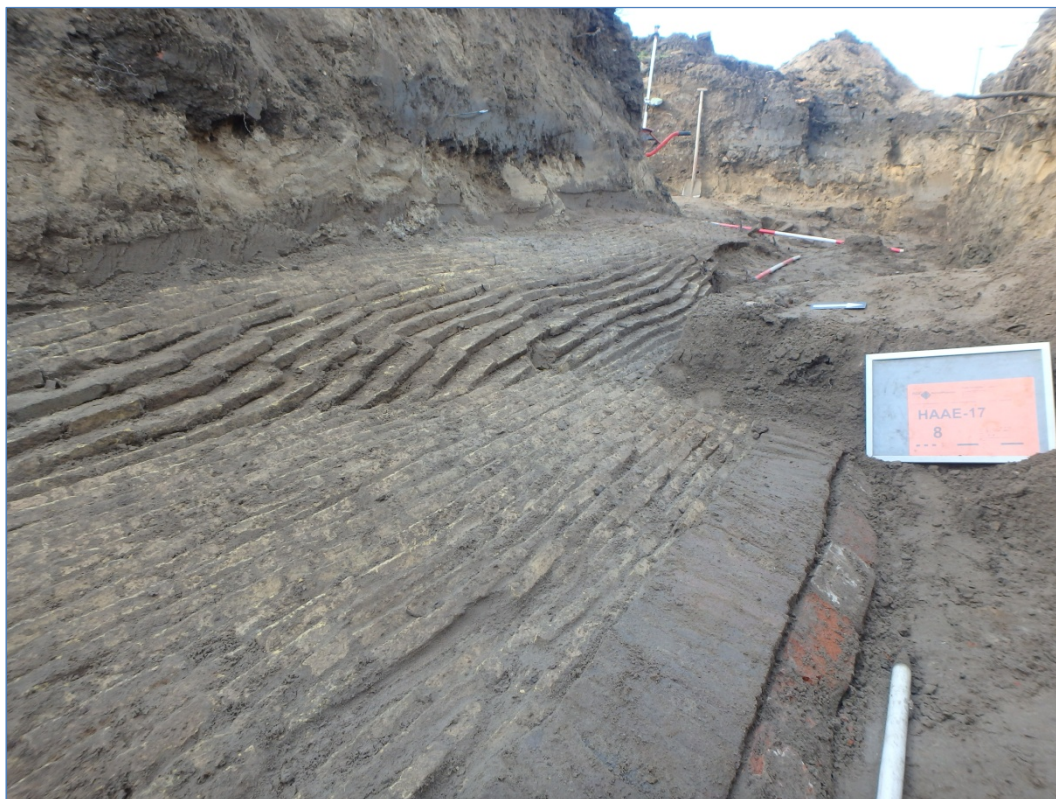
Afb. 14. Detail van vloer-/straatniveau S6 en S7, gezien vanuit het oosten.

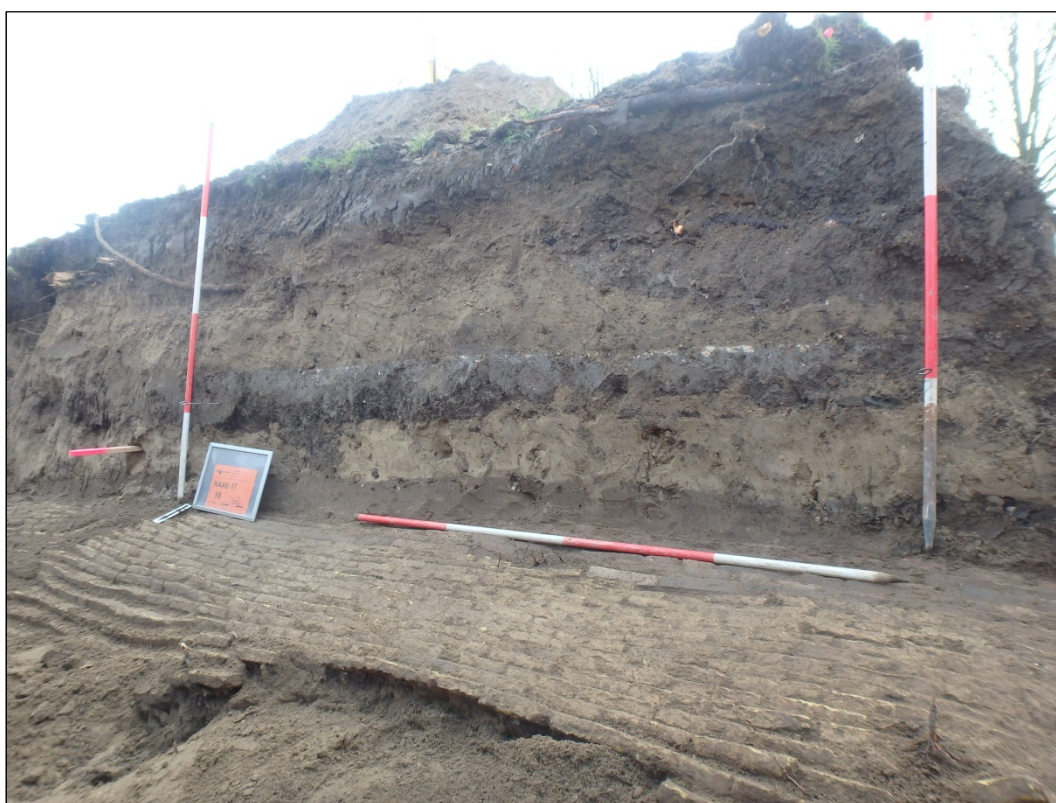
Afb. 15. Profiel 5, oost-west, boven het vloer-/straatniveau van S6.
