ARCHEOLOGISCHE INSPECTIE/
EXTENSIEVE BEGELEIDING

DIVERSE STRATEN EN GRACHT LANGS DE
KERKSTRAAT EN GRACHTLAAN

TE HARREVELD

Rapportage archeologische inspectie/extensieve begeleiding Diverse straten en gracht langs de Kerkstraat en Grachtlaan te Harreveld in de gemeente Oost Gelre

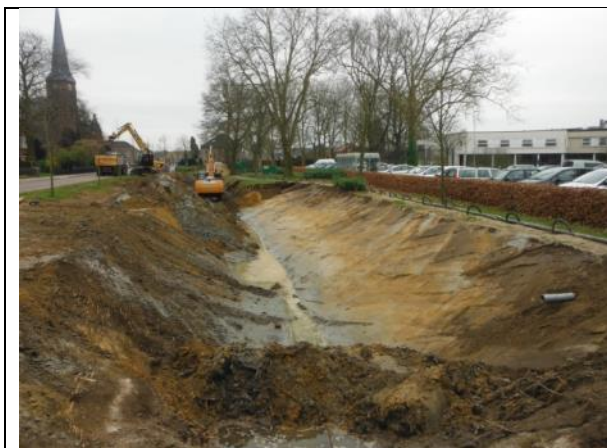
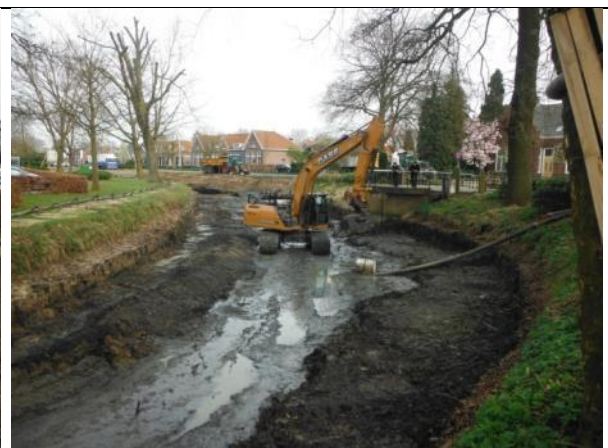
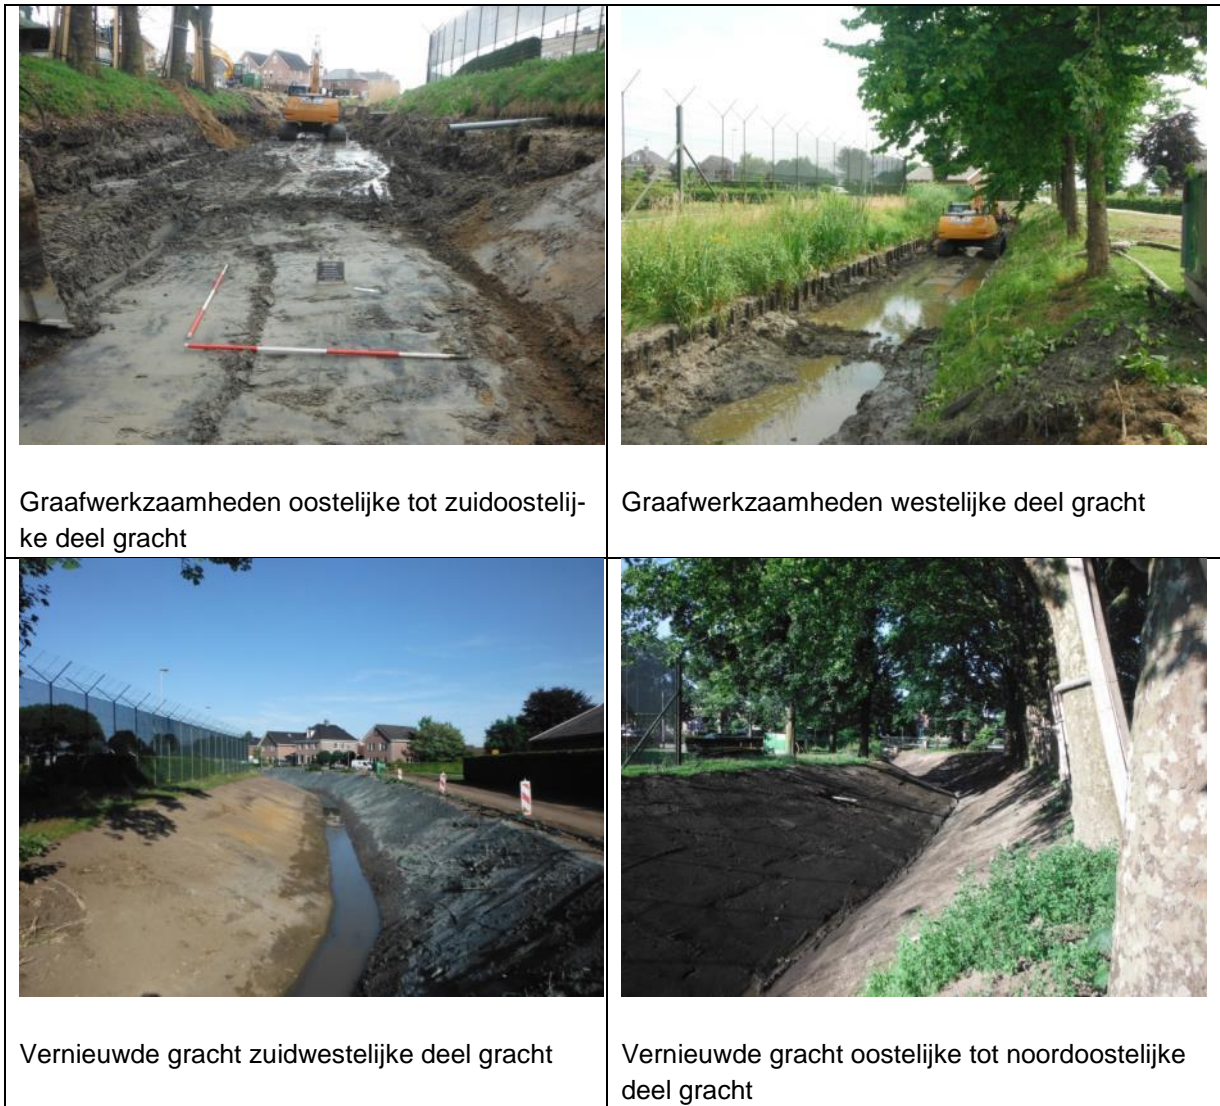
Afbeelding 11 Impressiefoto's van de werkzaamheden ter plaatse van de gracht

Een oude grachtvulling is niet waargenomen tijdens de regelmatig uitgevoerde inspecties ter plaatse van de gracht en zal dan ook tijdens eerdere vernieuwingen/aanpassingen van de grachtloop zijn verwijderd. Door een omwonende aan de Kerkstraat werd tevens gemeld dat in ieder geval het noordoostelijke deel van de gracht in het verleden dicht langs de Kerkstraat liep en dat bij de aanleg van de huidige loop dit deel van de oude loop was volgestort met puin. Dit was tevens zichtbaar in het buitenprofiel, zoals hierboven aangegeven. Enkele impressiefoto's van de werkzaamheden ter plaatse van de gracht zijn weergegeven in afbeelding 11.

Graafwerkzaamheden noordoostelijke deel gracht

Graafwerkzaamheden oostelijke deel gracht

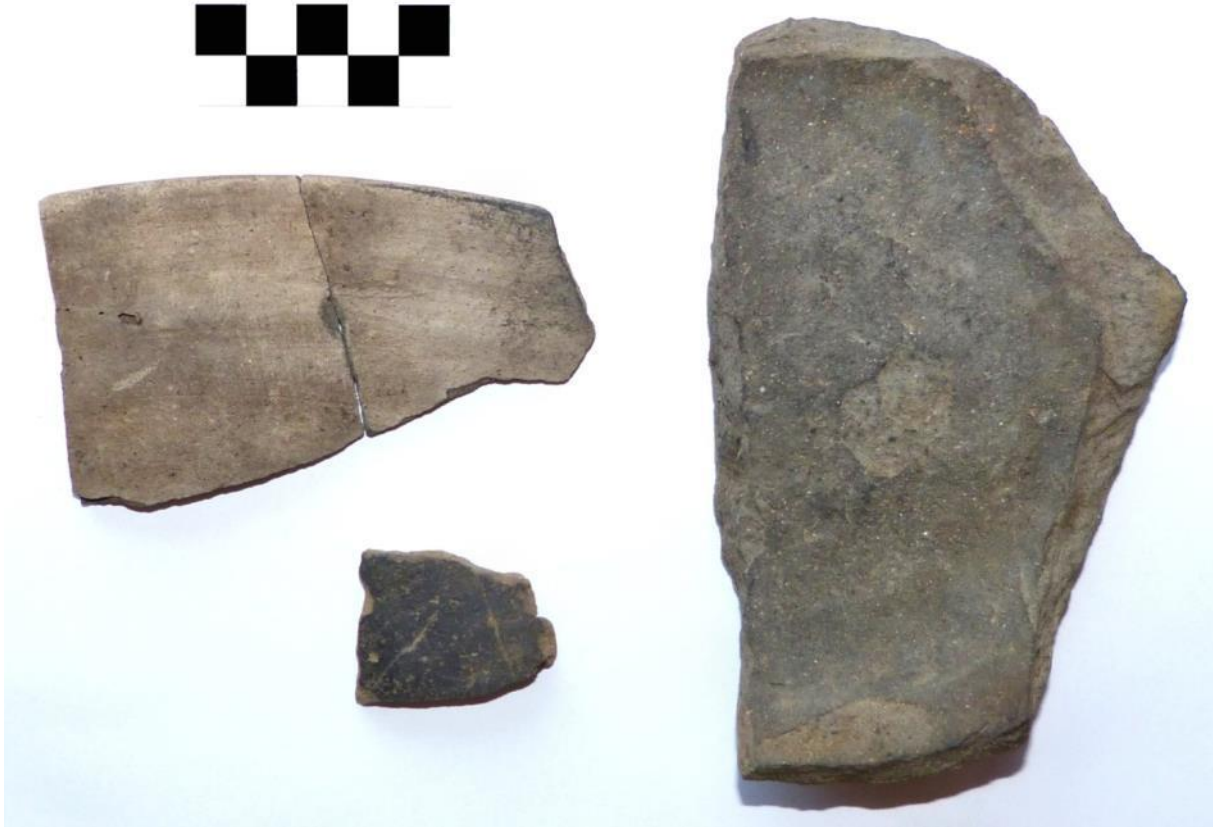
Onder het gebruiksaardewerk gevonden zijn een viertal fragmenten grijsbakkend gevonden (afbeelding 11). Deze fragmenten hebben waarschijnlijk behoord aan kommen, zoals één bodemfragment laat zien (foto). Dergelijke kommen werden in Oost-Nederland geproduceerd in professionele pottenbakkersateliers tussen 1300 en 1525 na Chr.

Afbeelding 12 **Fragmenten grijsbakkend aardewerk.**

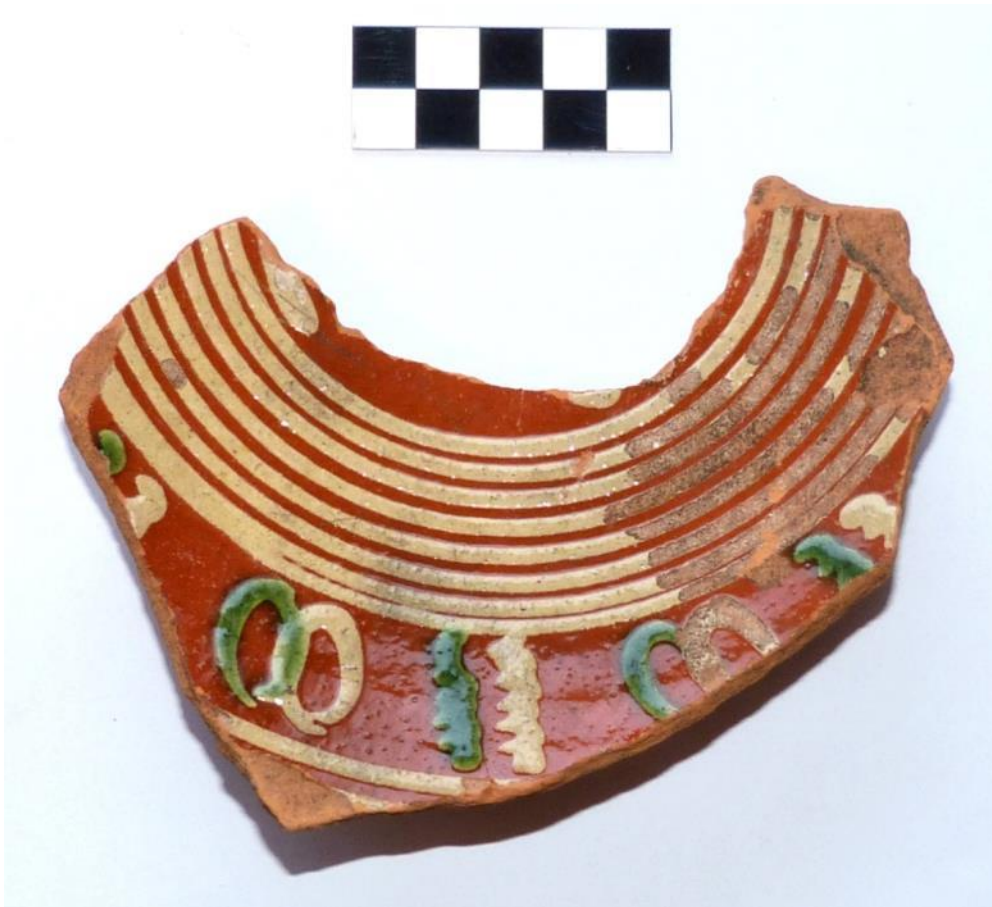
Afbeelding 13 Fragment van een bodem van Nederrijns bord.

De roodbakkende vormen zijn van dezelfde klei gemaakt maar dan in andere vormen en afwerking. Een mooi voorbeeld hiervan is een bodem van een Nederrijns bord. Kenmerkend voor dit type aardewerk, geproduceerd in Nederland en Duistland, is de versiering van concentrische ringen en andere versieringen in verschillende kleuren slib (afbeelding 13). Dergelijke bordes dateren tussen circa 1700 en 1750 na Chr.

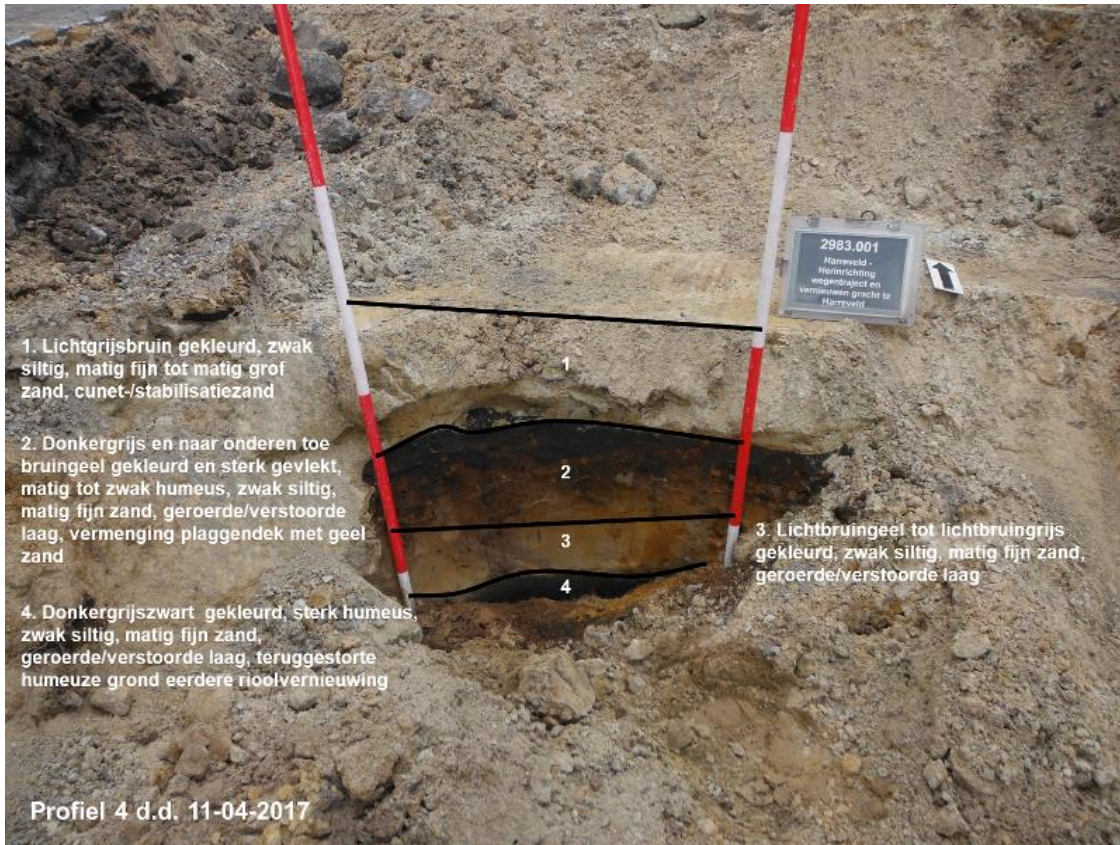
Afbeelding 14: Profiel 4

Ter plaatse van profiel 4 begint de bodemopbouw, van boven naar beneden beschreven, eerst met een gemiddeld 35 cm dikke laag cunet-/stabilisatiezand, bestaande uit lichtgrijsbruin gekleurd, zwak siltig, matig fijn tot matig grof zand. Hieronder komt tot circa 70 cm -mv een laag donkergrijs en naar onderen toe bruingeel gekleurd en sterk gevlekt, matig tot zwak humeus, zwak siltig, matig fijn zand voor die geleidelijk overgaat in een laag van lichtbruingeel tot lichtbruingrijs gekleurd, zwak siltig, matig fijn zand. Op het eerste gezicht geeft dit de indruk dat er sprake is van een restant van een intact bodemprofiel. Vanaf circa 90 cm -mv komt echter een laag donkergrijszwart gekleurd, sterk humeus, zwak siltig, matig fijn zand voor. Het gaat duidelijk om een recent geroerde/verstoorde laag, meest waarschijnlijk teruggestorte humeuze grond tijdens eerder uitgevoerde rioolvernieuwingswerkzaamheden. Het bovenliggende pakket grond kan dan ook niet anders zijn dan recente geroerde/verstoorde lagen.

Het oorspronkelijke bodemprofiel dan wel een restant hiervan is niet meer intact aanwezig, waardoor gesteld kan worden dat het archeologisch potentiele vondst- als sporenniveau volledig is vergraven. *In situ* liggende archeologische resten zullen dan ook niet meer aanwezig zijn en zijn ook niet aangetroffen. Ook tijdens verdere inspectie van de uitgegraven sleuf nabij profiel 4, en dan vooral de wanden, zijn geen waarnemingen gedaan van archeologisch relevante indicatoren of mogelijke sporen.

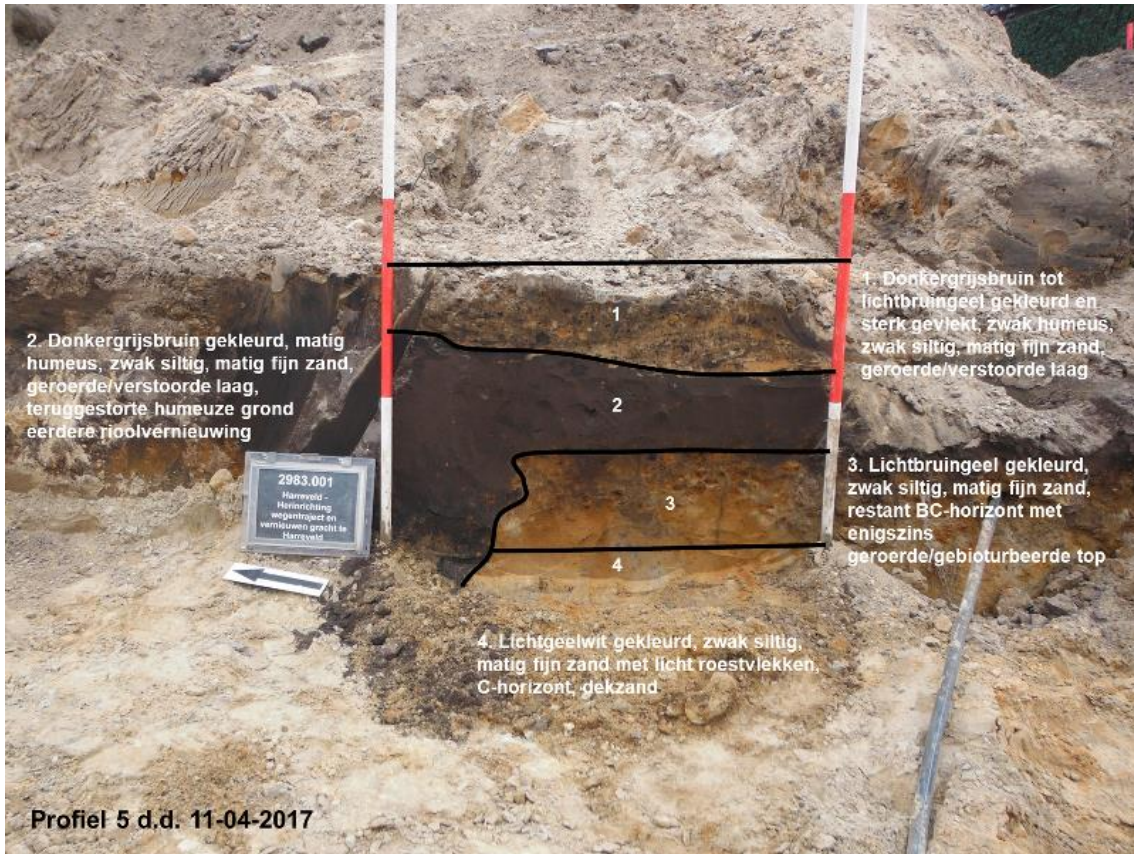
Afbeelding 16: Profiel 5

Diepte	Samenstelling	Interpretatie
0-25	Donkergrijsbruin tot lichtbruingeel gekleurd en sterk gevlekt, zwak humeus, zwak siltig, matig fijn zand	Geroerde/verstoorde laag
25-55 en in linkerdeel profiel dieper doorlopend	Donkergrijsbruin gekleurd, matig humeus, zwak siltig, matig fijn zand	Geroerde/verstoorde laag, teruggestorte humeuze grond eerdere rioolvernieuwing
55-85	Lichtbruingeel gekleurd, zwak siltig, matig fijn zand	Restant BC-horizont met enigszins geroerde/gebioturbeerde top
85-95	Lichtgeelwit gekleurd, zwak siltig, matig fijn zand met licht roestvlekken	C-horizont, dekzand

Gesteld kan worden dat het archeologisch vondstniveau is aangetast bij profiel 5, maar het archeologisch potentiële sporenniveau is nog wel grotendeels intact aanwezig, dat in het vlak meest duidelijk zichtbaar is op de overgang van de BC- naar de C-horizont. Er zijn echter geen archeologische resten of sporen waargenomen in het profiel. Ook tijdens verdere inspectie van de uitgegraven sleuf nabij profiel 5, en dan vooral de wanden, zijn geen waarnemingen gedaan van archeologisch relevante indicatoren of mogelijke sporen.

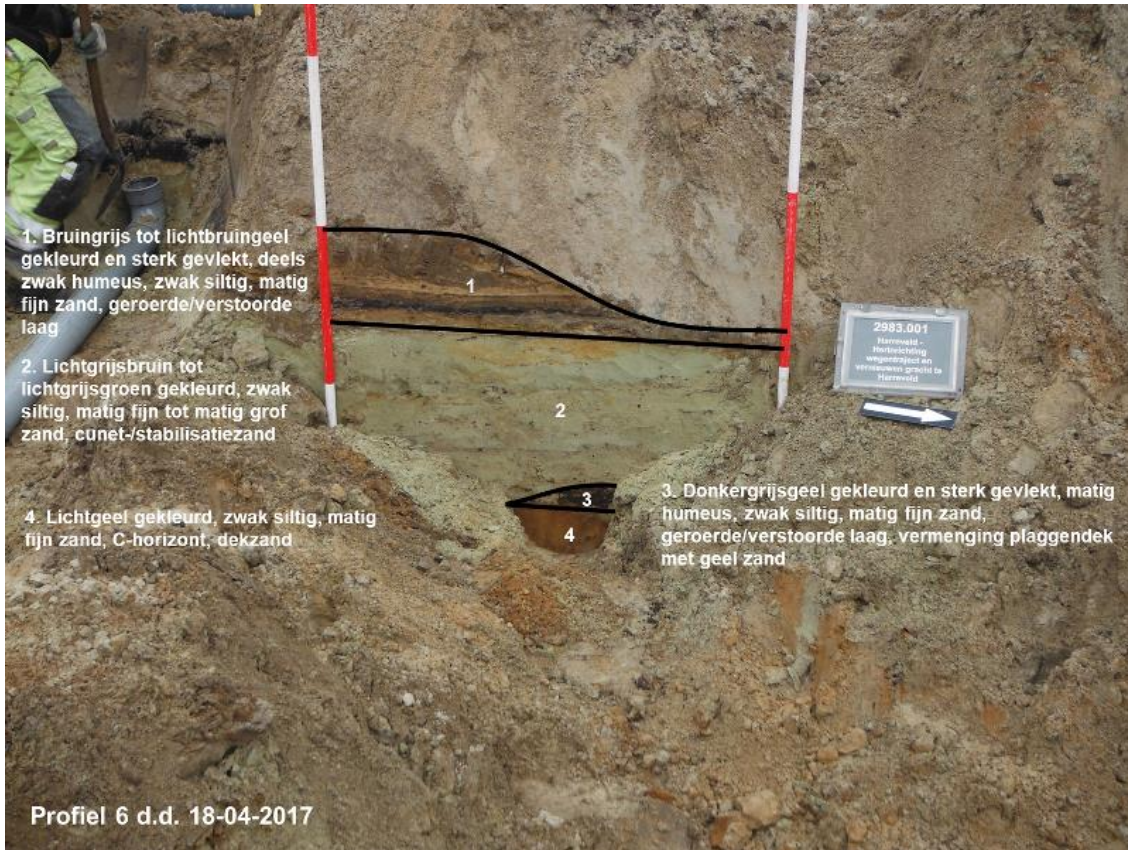
Afbeelding 18: Profiel 6

Voor profiel 6 geldt dat er sprake is van een sterk verstoorde bodemopbouw. De bovenste 30 cm bestaat uit een recent geroerde laag van bruingrijs tot lichtbruingeel gekleurd en sterk gevlekt, deels zwak humeus, zwak siltig, matig fijn zand en hieronder komt een dikke laag cunet-/stabilisatiezand voor tot circa 90 cm -mv, bestaande uit lichtgrijsbruin tot lichtgrijsgroen gekleurd, zwak siltig, matig fijn tot matig grof zand. Een dunne laag donkergrijsgeel gekleurd en sterk gevlekt, matig humeus, zwak siltig, matig fijn zand is nog zichtbaar tot circa 95 cm -mv. Wellicht gaat het om een deel van het oorspronkelijke plaggendek, maar is vermengd met geel zand en waarschijnlijk gaat het om teruggestorte grond na eerder uitgevoerde riool vernieuwingswerkzaamheden. De overgang naar de onverstoorde bodemopbouw is scherp en betreft direct de C-horizont, in de vorm van lichtgeel gekleurd, zwak siltig, matig fijn dekzand.

Zeker het archeologisch vondstniveau, maar waarschijnlijk ook het gehele potentiële sporenniveau lijkt te zijn vergraven ter plaatse en in de directe nabijheid van profiel 6. *In situ* liggende archeologische resten zullen dan ook niet meer aanwezig zijn en zijn ook niet aangetroffen. Ook tijdens verdere inspectie van de uitgegraven sleuf nabij profiel 6, en dan vooral de wanden, zijn geen waarnemingen gedaan van archeologisch relevante indicatoren of mogelijke sporen.

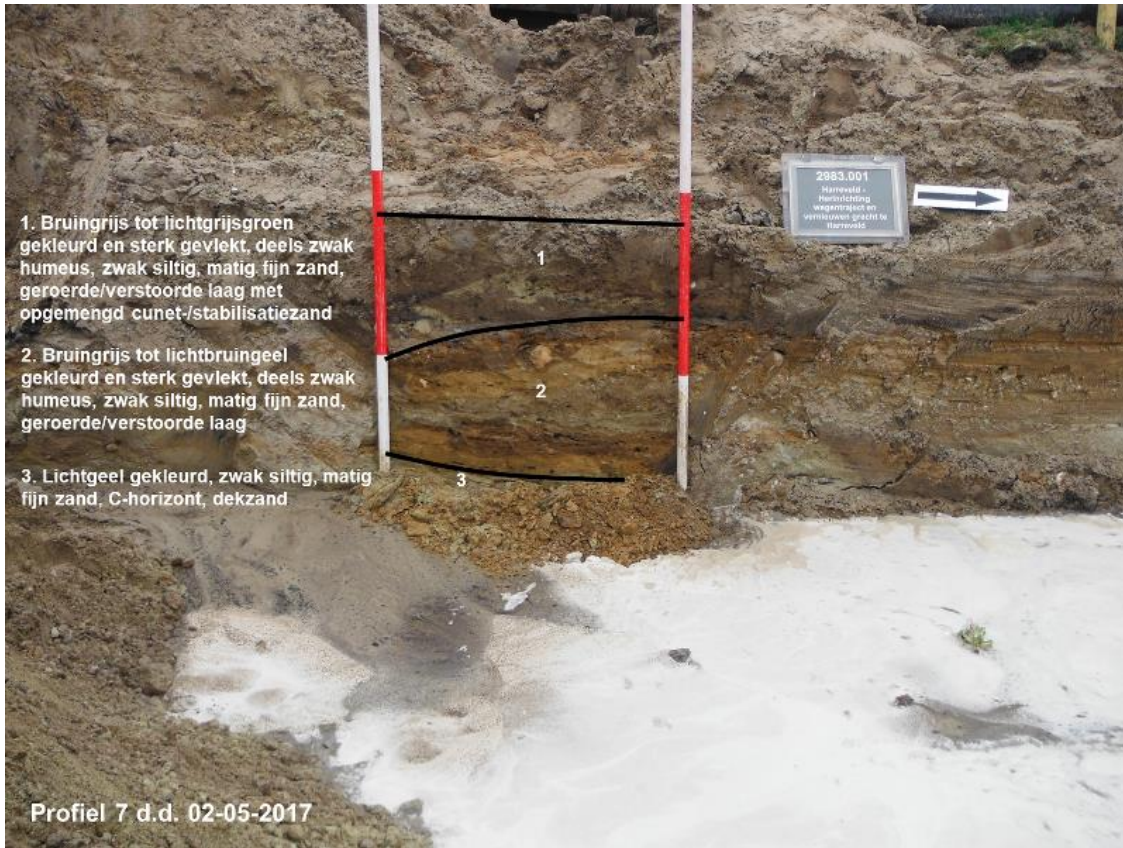
Afbeelding 20: Profiel 7

Ook voor profiel 7 geldt dat er sprake is van een verstoord bodemprofiel, waarbij de van nature gevormde bodemopbouw reeds volledig is vergraven. Het bovenste pakket betreft een circa 40 cm dikke geroerde/verstoorde laag waarin cunet-/stabilisatiezand is opgemengd. Hieronder komt tot een diepte van circa 90 cm -mv een recent geroerde/verstoorde laag voor van bruingrijs tot lichtbruingeel gekleurd en sterk gevlekt, deels zwak humeus, zwak siltig, matig fijn zand. Ook hier geldt dat de overgang naar de onverstoorde bodemopbouw scherp is en betreft direct de C-horizont, in de vorm van lichtgeel gekleurd, zwak siltig, matig fijn dekzand.

Zeker het archeologisch vondstniveau, maar waarschijnlijk ook het gehele potentiële sporenniveau lijkt te zijn vergraven ter plaatse en in de directe nabijheid van profiel 7. *In situ* liggende archeologische resten zullen dan ook niet meer aanwezig zijn en zijn ook niet aangetroffen. Ook tijdens verdere inspectie van de uitgegraven sleuf nabij profiel 4, en dan vooral de wanden, zijn geen waarnemingen gedaan van archeologisch relevante indicatoren of mogelijke sporen.

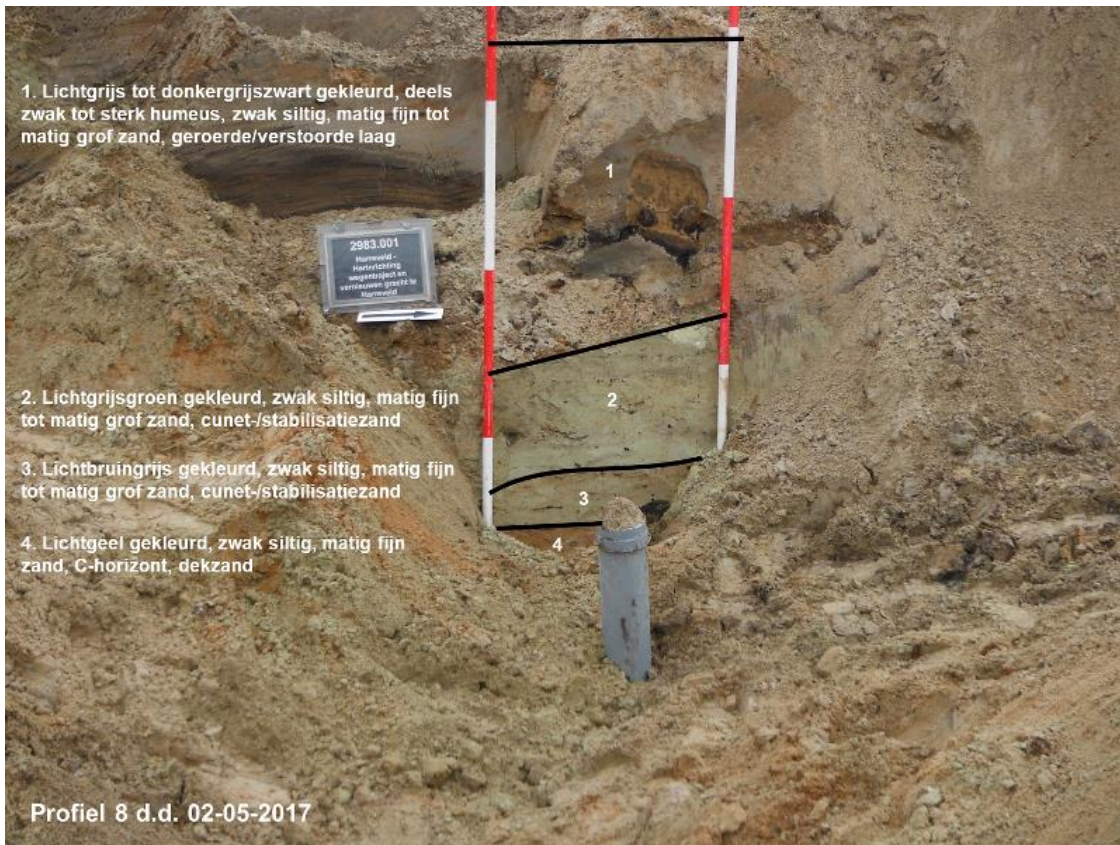
Afbeelding 22: Profiel 8

Ter plaatse van profiel 8 is eveneens sprake van een verstoorde bodemopbouw, bestaande uit een dik pakket geroerde grond met hieronder qua kleuring een tweetal te onderscheiden lagen cunet-/stabilisatiezand, tot een diepte van circa 155 cm -mv. De onverstoorde bodemopbouw betreft direct de C-horizont, in de vorm van lichtgeel gekleurd, zwak siltig, zeer fijn zand (Jong Dekzand).

Het oorspronkelijke bodemprofiel is reeds volledig vergraven, en daarmee ook het potentiële vondst- als sporenniveau. *In situ* liggende archeologische resten zullen dan ook niet meer aanwezig zijn en zijn ook niet aangetroffen. Ook tijdens verdere inspectie van de uitgegraven sleuf nabij profiel 8 en dan vooral de wanden, zijn geen waarnemingen gedaan van archeologisch relevante indicatoren of mogelijke sporen.

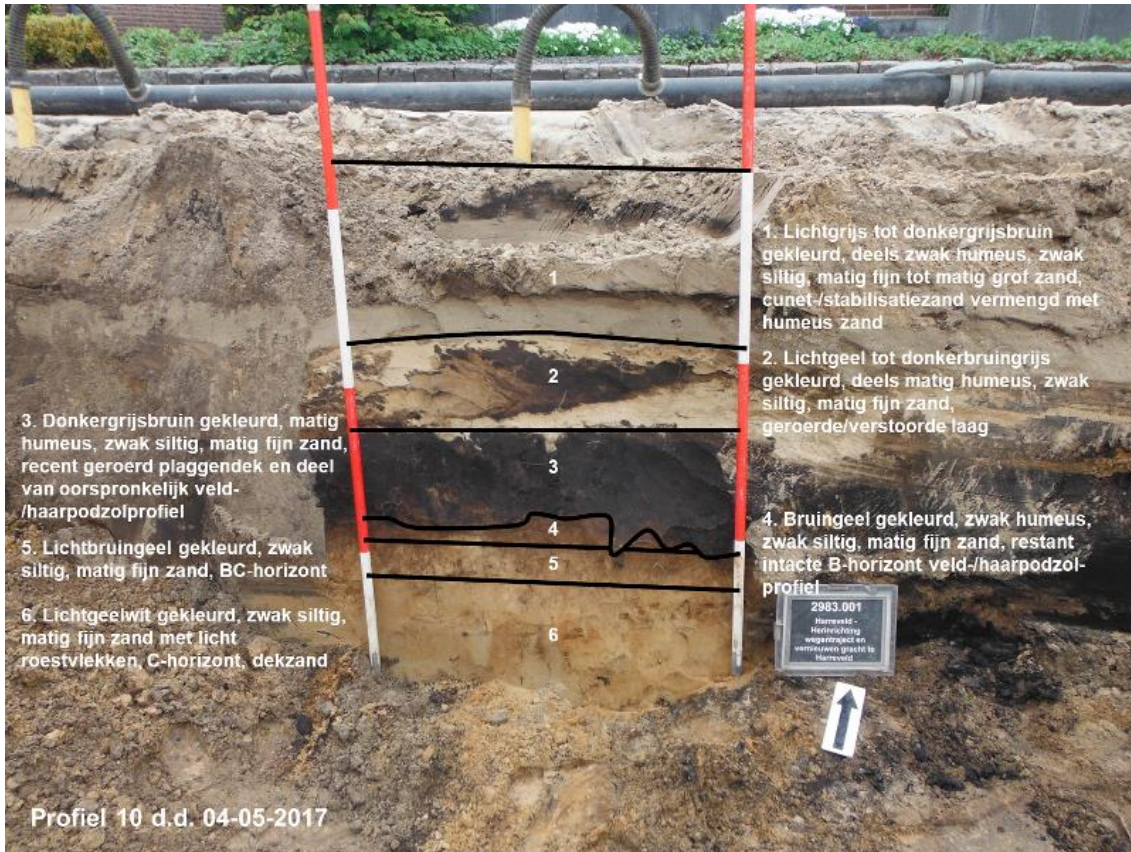
Afbeelding 26: Profiel 10

Vergelijkbaar met het voorgaande profiel is het archeologisch vondstniveau enigszins aangetast bij profiel 10, maar het archeologisch potentiële sporenniveau is zeker nog intact aanwezig, dat in het vlak meest duidelijk zichtbaar is op de overgang van de BC- naar de C-horizont. Er zijn echter geen archeologische resten of sporen waargenomen in het profiel. Ook tijdens verdere inspectie van de uitgegraven sleuf nabij profiel 10, en dan vooral de wanden, zijn geen waarnemingen gedaan van archeologisch relevante indicatoren of mogelijke sporen.

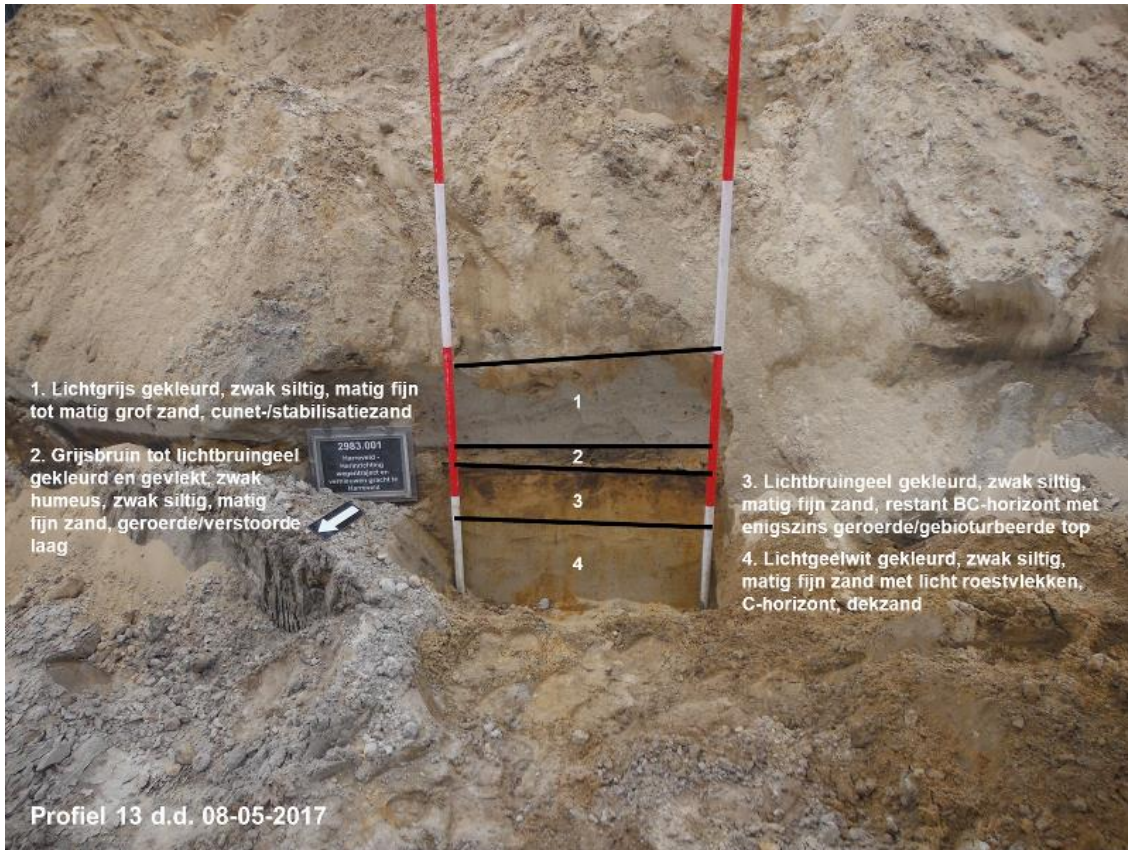
Afbeelding 32: Profiel 13

Diepte	Samenstelling	Interpretatie
0-30	Lichtgrijs gekleurd, zwak siltig, matig fijn tot matig grof zand	Cunet-/stabilisatiezand
30-40	Grijsbruin tot lichtbruingeel gekleurd en gevlekt, zwak humeus, zwak siltig, matig fijn zand	Geroerde/verstoorde laag
40-60	Lichtbruingeel gekleurd, zwak siltig, matig fijn zand	Restant BC-horizont met enigszins geroerde/gebioturbeerde top
60-100	Lichtgeelwit gekleurd, zwak siltig, matig fijn zand met licht roestvlekken	C-horizont, dekzand

Op basis van de aangetroffen bodemopbouw is ter plaatse van profiel 13 het van nature gevormde bodemprofiel wel dieper vergraven (ten gevolge van eerdere weg-/rioolvernieuwingen). Er komt een circa 30 cm dikke laag voor van cunet-/stabilisatiezand met hieronder nog een dunne, recent geroerde/verstoorde laag van grijsbruin tot lichtbruingeel gekleurd en gevlekt, zwak humeus, zwak siltig, matig fijn zand. In het profiel is tussen 40 en 60 cm -mv nog wel een in enige mate intact restant van het van nature gevormde bodemprofiel aanwezig, in de vorm van een overgangs-BC-horizont. Deze laag lichtbruingeel gekleurd, zwak siltig, matig fijn zand gaat op een diepte van circa 60 cm -mv geleidelijk over in lichtgeelwit gekleurd, zwak siltig, matig fijn dekzand met licht roestvlekken.

Gesteld kan worden dat het archeologisch vondstniveau is aangetast bij profiel 13, maar het archeologisch potentiële sporenniveau is nog wel grotendeels intact aanwezig, dat in het vlak meest duidelijk zichtbaar is op de overgang van de BC- naar de C-horizont. Er zijn echter geen archeologische resten of sporen waargenomen in het profiel. Ook tijdens verdere inspectie van de uitgegraven sleuf nabij profiel 13, en dan vooral de wanden, zijn geen waarnemingen gedaan van archeologisch relevante indicatoren of mogelijke sporen.

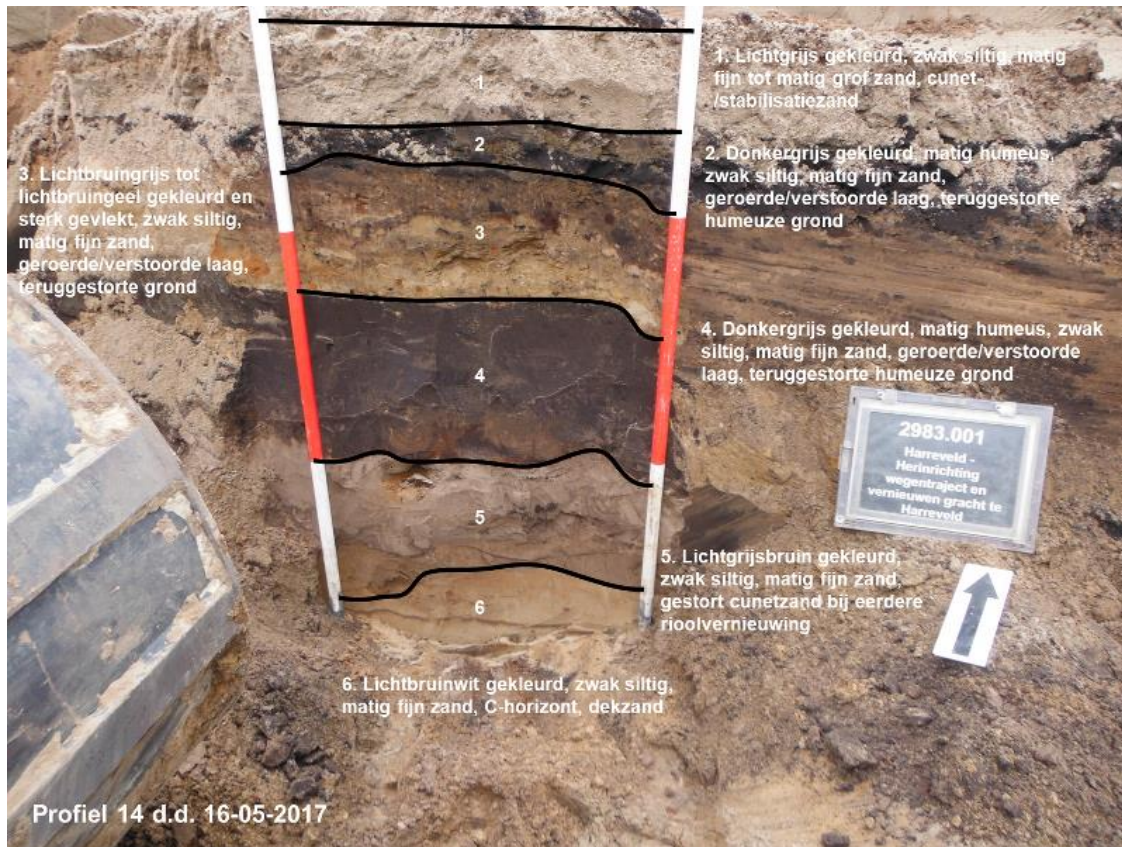
Afbeelding 34: Profiel 14

Ter plaatse van profiel 14 komt een opeenstapeling van recent geroerde/verstoorde dan wel aangebrachte lagen voor, ten gevolge van eerdere rioolvernieuwingen dan wel de aanleg van kabels en leidingen. De bovenste laag betreft cunet-/stabilisatiezand, aangebracht ten behoeve van de voormalige klinkerverharding. Tot een diepte van circa 145 cm -mv komt een afwisseling voor van teruggestorte grond die deels humeus zijn. De humeuze delen behoren wellicht oorspronkelijk tot een plaggendek, maar is op basis van alleen het profiel niet te achterhalen. De onderste laag betreft eveneens gestort cunetzand. De overgang naar de onverstoorde bodemopbouw is variërend, scherp en betreft direct de C-horizont, in de vorm van lichtgeel gekleurd, zwak siltig, matig fijn dekzand.

Het oorspronkelijke bodemprofiel is reeds volledig vergraven, en daarmee ook het potentiële vondst- als sporenniveau. *In situ* liggende archeologische resten zullen dan ook niet meer aanwezig zijn en zijn ook niet aangetroffen. Ook tijdens verdere inspectie van de uitgegraven sleuf nabij profiel 14, en dan vooral de wanden, zijn geen waarnemingen gedaan van archeologisch relevante indicatoren of mogelijke sporen.

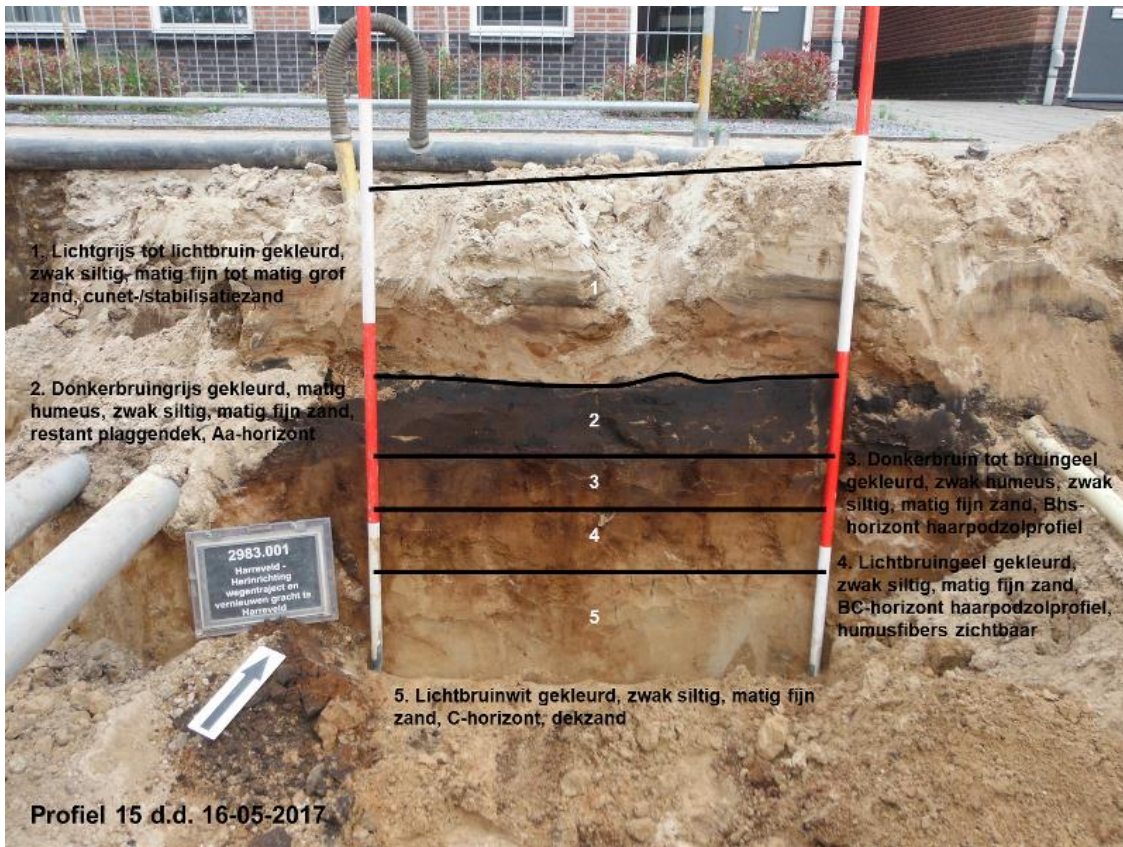
Afbeelding 36: Profiel 15

Diepte	Samenstelling	Interpretatie
0-50	Lichtgrijs tot lichtbruin gekleurd, zwak siltig, matig fijn tot matig grof zand	Cunet-/stabilisatiezand
50-70	Donkerbruingrijs gekleurd, matig humeus, zwak siltig, matig fijn zand	Restant plaggendek, Aa-horizont
70-85	Donkerbruin tot bruingeel gekleurd, zwak humeus, zwak siltig, matig fijn zand	Bhs-horizont haarpodzolprofiel
85-105	Lichtbruingeel gekleurd, zwak siltig, matig fijn zand, humusfibers zichtbaar	BC-horizont
105-145	Lichtgeelwit gekleurd, zwak siltig, matig fijn zand met licht roestvlekken	C-horizont, dekszand

In vergelijking met het voorgaande profiel 14 is bij profiel 15 juist wel weer sprake van een merendeels intacte oorspronkelijke bodemopbouw. Tevens komt de bodemopbouw ter plaatse van profiel 15 goed overeen met de opbouw ter plaatse van profiel 11. De bovenste 50 cm betreft een laag cunet-/stabilisatiezand, in de vorm van lichtgrijs tot lichtbruin gekleurd, zwak siltig, matig fijn tot matig grof zand. Hieronder is nog een circa 20 cm dik restant van een intact plaggendek aanwezig, met de verwachting dat deze van voldoende dikte is geweest om voorheen te spreken van een hoge enkeerdgrond. Vanaf circa 70 cm -mv is het van nature gevormde podzolprofiel merendeels intact aanwezig. De Bhs-horizont bestaat uit zeer donkerbruin tot bruingeel gekleurd, zwak humeus, zwak siltig, matig fijn zand. In de BC-horizont, bestaande uit lichtbruingeel gekleurd, zwak siltig, matig fijn zand, zijn humusfibers goed zichtbaar. De overgang van de BC- naar de C-horizont bevindt zich op een diepte van circa 105 cm -mv.

Voor dit profiel geldt dat zowel het potentiële archeologisch vondst- als sporenniveau nog intact aanwezig is. Er zijn echter ook bij dit profiel als tijdens de verdere inspectie van de uitgegraven sleuf nabij profiel 15, geen waarnemingen gedaan van archeologisch relevante indicatoren of mogelijke sporen.

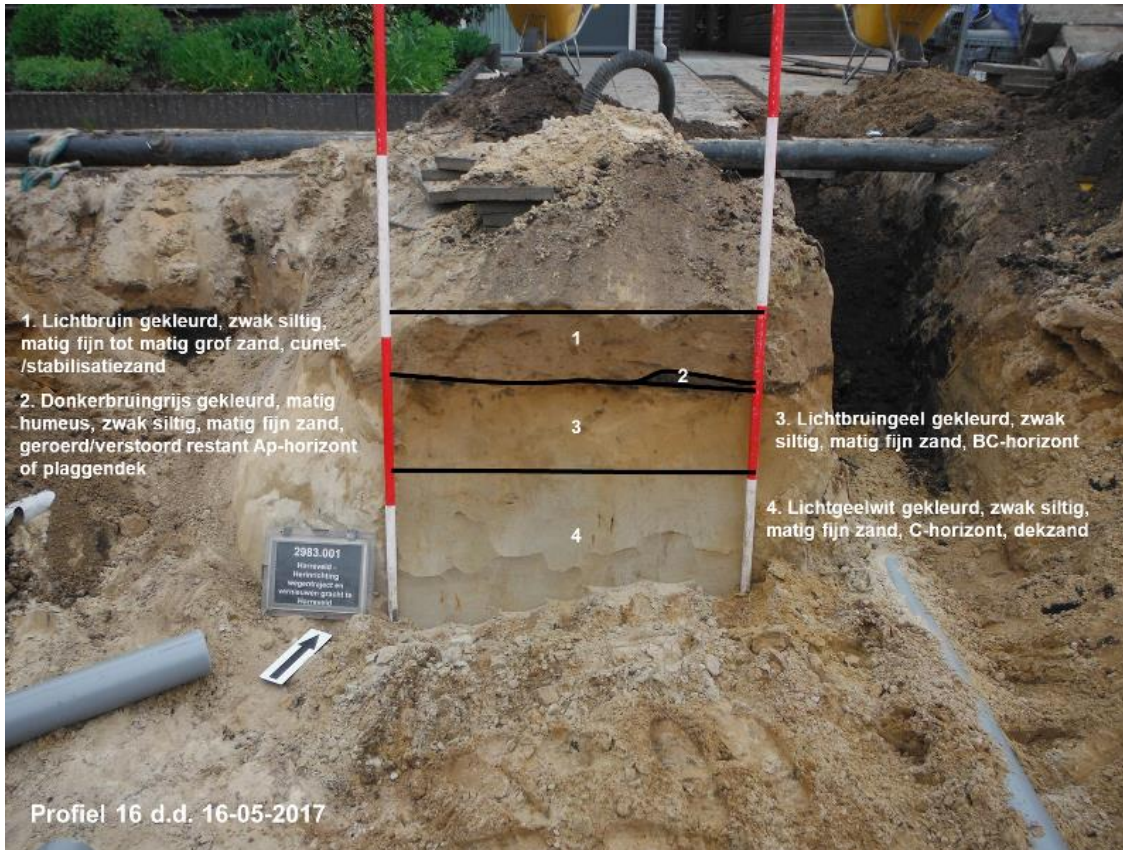
Afbeelding 38: Profiel 16

Ter plaatse van profiel 16 is weer veel van het oorspronkelijke bodemprofiel afgegraven. Onder een circa 25 cm dikke laag cunet-/stabilisatiezand is nog een zeer dunne laag donkerbruingrijs gekleurd, matig humeus, zwak siltig, matig fijn zand aanwezig. Het kan gaan om een recent geroerd/verstoord restant Ap-horizont dan wel een restant van het plaggendek. De intacte bodemopbouw betreft nog de BC-horizont van het podzolprofiel, met hieronder weer het oorspronkelijke moedermateriaal (C-horizont) in de vorm van dekszand.

Het archeologisch vondstniveau is aangetast bij profiel 16, maar het archeologisch potentiële sporeniveau is nog wel grotendeels intact aanwezig. Er zijn echter ook bij dit profiel als tijdens de verdere inspectie van de uitgegraven sleuf nabij profiel 16, geen waarnemingen gedaan van archeologisch relevante indicatoren of mogelijke sporen.

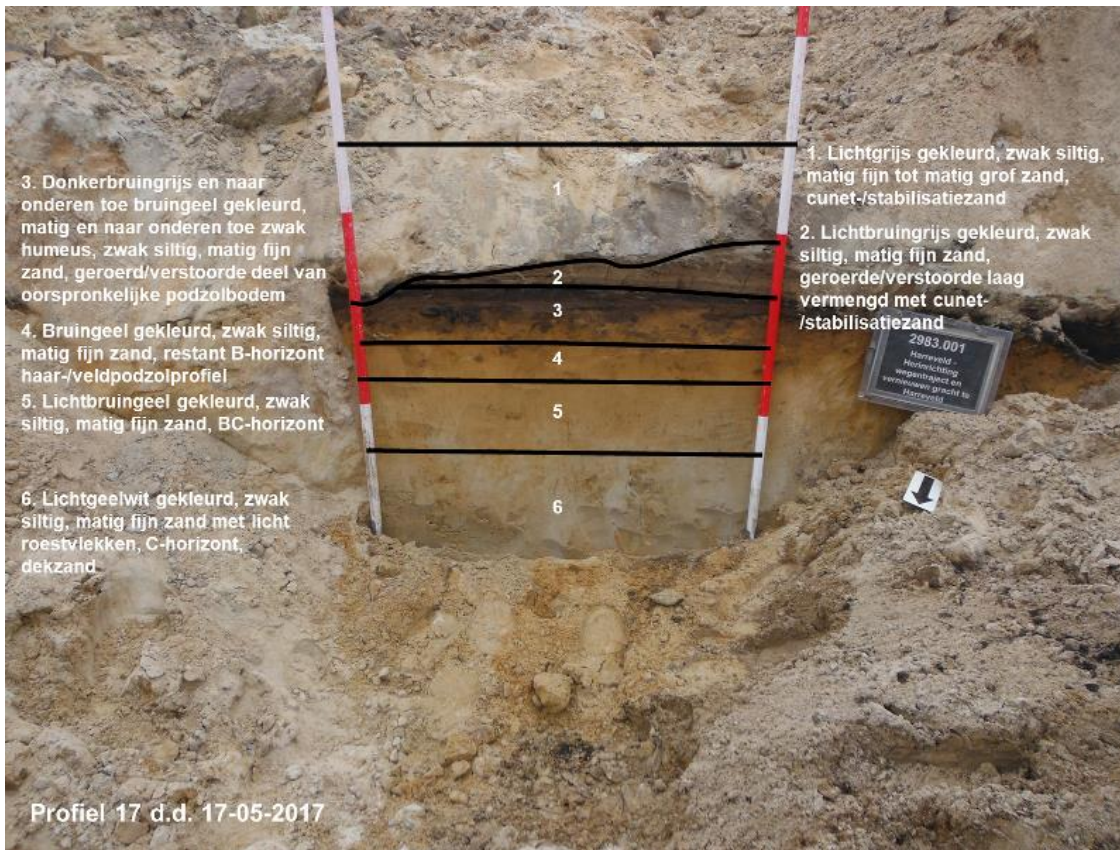
Afbeelding 40: Profiel 17

Ten opzichte van het voorgaande profiel 16 zijn bij profiel 17 de verstoringen van het van nature gevormde bodemprofiel meer beperkt gebleven. Tot circa 50 cm -mv komt een laag lichtgrijs gekleurd Cunet-/stabilisatiezand voor en een dunne geroerde laag grond waar cunet-/stabilisatiezand in vermengd. Tussen 50 en 65 komt recent geroerde/verstoorde deel van oorspronkelijke podzolbodem voor. Deze bestaat uit donkerbruingrijs en naar onderen toe bruingeel gekleurd, matig en naar onderen toe zwak humeus, zwak siltig, matig fijn zand en is enigszins gevlekt. Het intacte deel van het van nature gevormde bodemprofiel betreft nog een dun restant van de B-horizont, tussen circa 65 en 75 cm -mv en gaat vervolgens naar onderen toe geleidelijk over naar de BC- en de C-horizont.

Ook voor profiel 17 geldt dat het archeologisch potentiële vondstniveau is aangetast, maar dat het archeologisch potentiële sporenniveau duidelijk nog wel intact aanwezig is. Inspectie van het profiel als de wanden van de uitgegraven sleuf heeft echter geen archeologisch relevante indicatoren of mogelijke sporen opgeleverd.

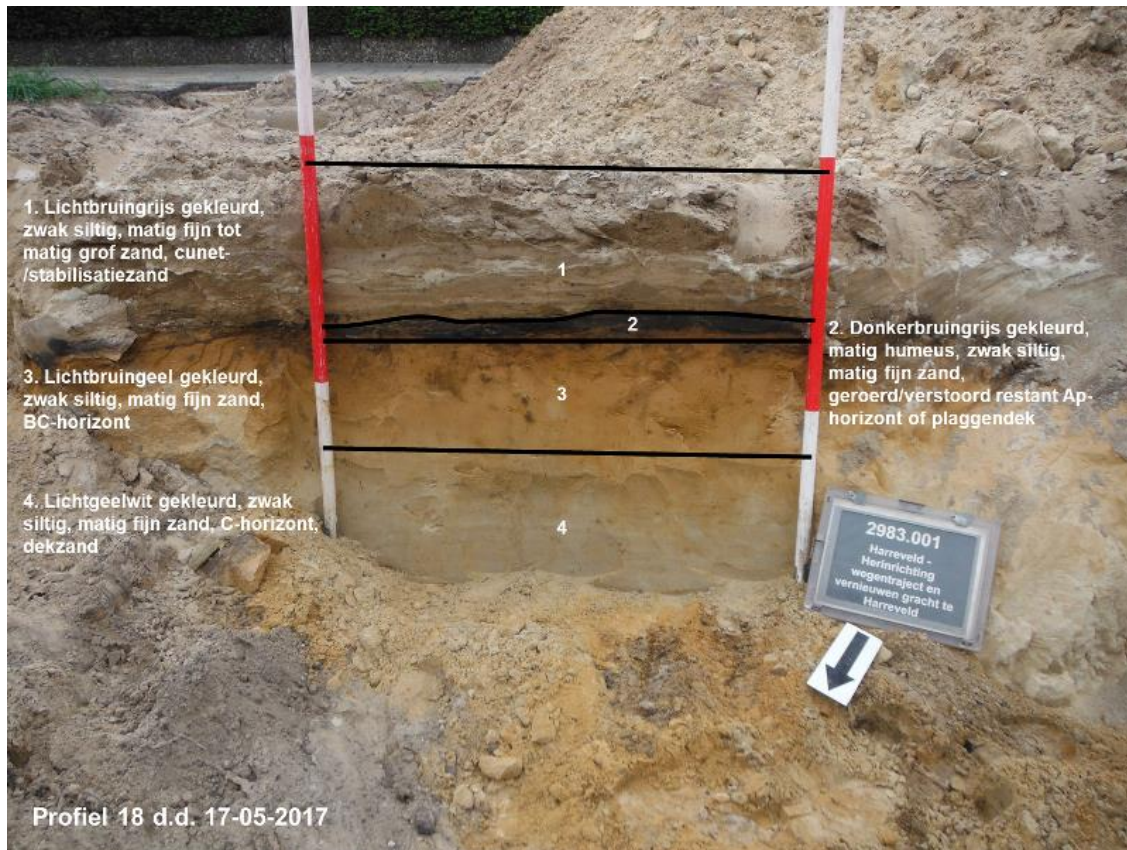
Afbeelding 42: Profiel 18

Profiel 18 laat een vrijwel identieke bodemopbouw zien in vergelijking met het eerder behandelde profiel 17. Er komt een circa 35 cm dikke laag cunet-/stabilisatiezand voor met hieronder nog een dunne, 5 cm dikke en recent geroerde/verstoorde laag van een deel van het oorspronkelijke veldpodzolprofiel. Het nog aanwezige intacte deel van het van nature gevormde bodemprofiel betreft de BC-horizont. De overgang van de BC- naar de C-horizont bevindt zich op een diepte van circa 70 cm -mv.

Vergelijkbaar geldt dat dus ook ter plaatse van profiel 18 het archeologisch vondstniveau is aangetaast, maar het archeologisch potentiële sporenniveau is nog wel grotendeels intact aanwezig. Er zijn echter ook bij dit profiel als tijdens de verdere inspectie van de uitgegraven sleuf nabij profiel 18, geen waarnemingen gedaan van archeologisch relevante indicatoren of mogelijke sporen.

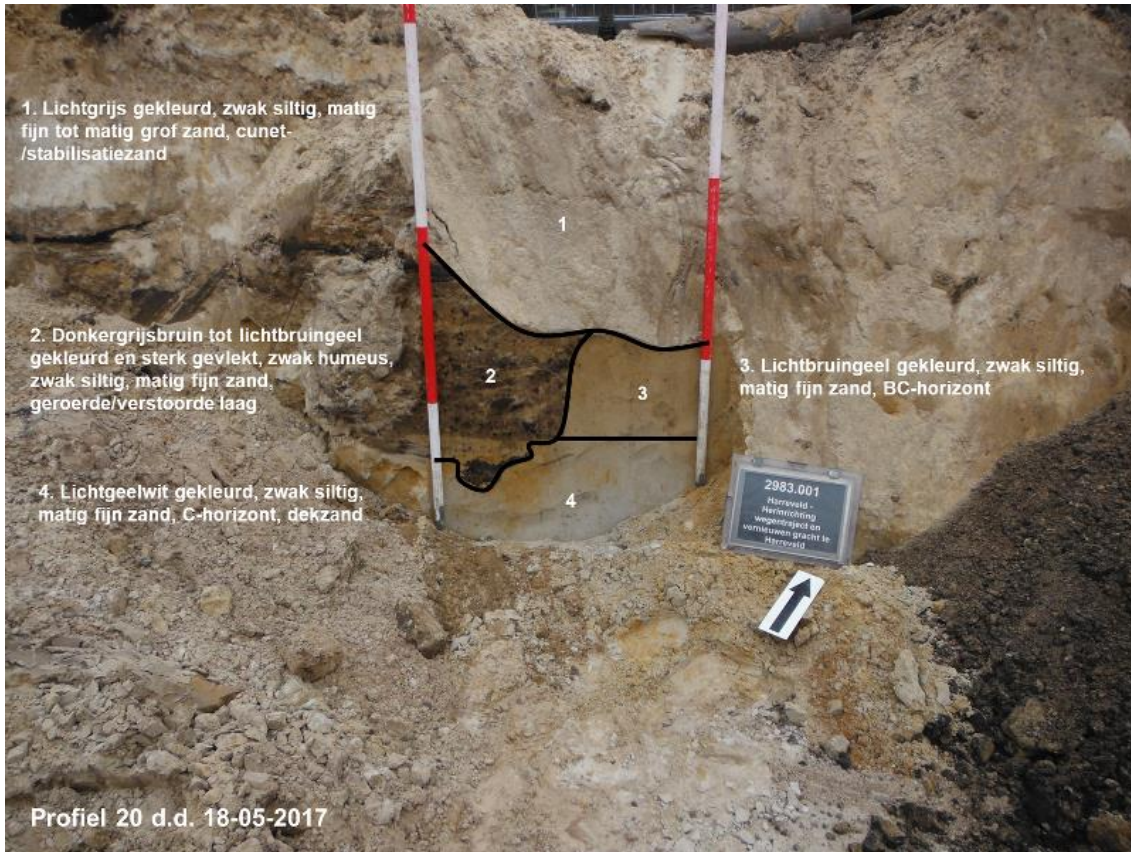
Afbeelding 46: Profiel 20

Ook voor profiel 20 geldt dus dat het archeologisch vondstniveau is aangetast, maar het archeologisch potentiële sporenniveau is nog wel grotendeels intact aanwezig (buiten de lokale diepere verstoorte delen). Verdere inspectie van de uitgegraven sleuf nabij profiel 20 heeft echter geen archeologisch relevante indicatoren of mogelijke sporen opgeleverd.

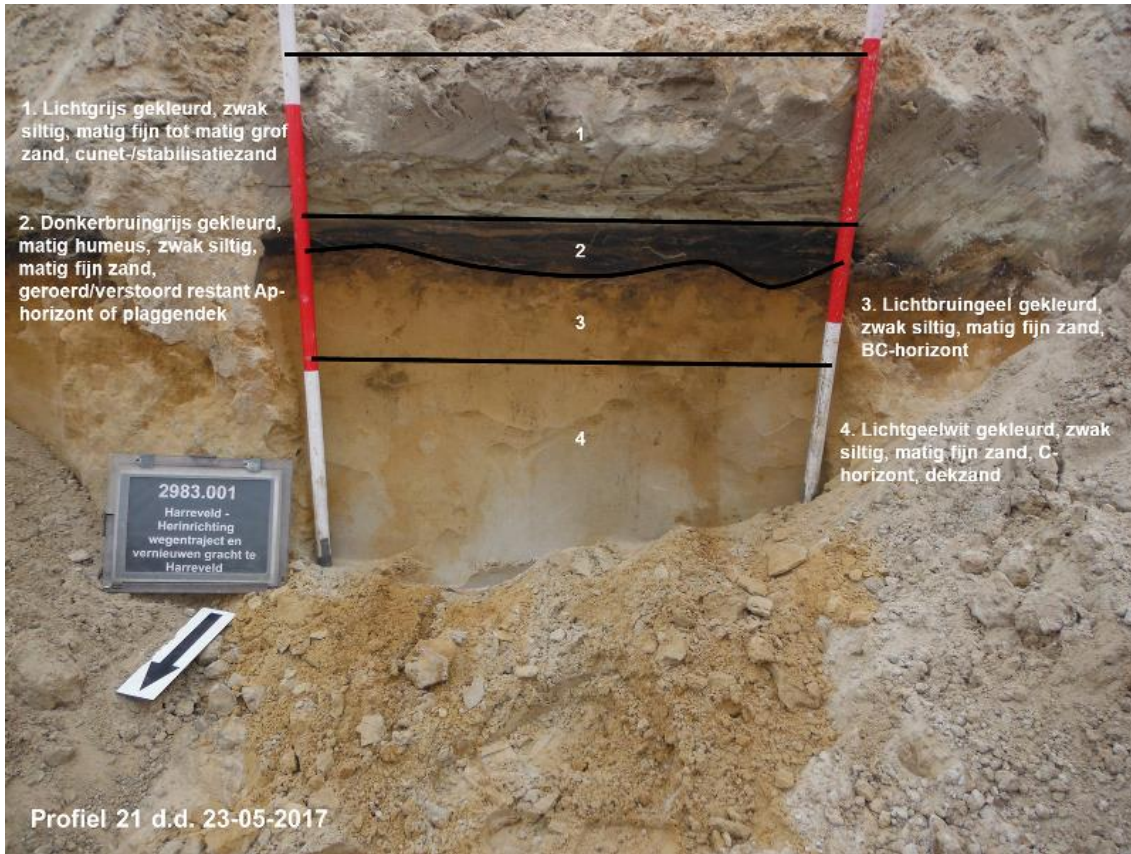
Afbeelding 48: Profiel 21

Vergelijkbaar geldt dat dus ook ter plaatse van profiel 21 het archeologisch vondstniveau is aangetaast, maar het archeologisch potentiële sporenniveau is nog wel grotendeels intact aanwezig. Er zijn echter ook bij dit profiel als tijdens de verdere inspectie van de uitgegraven sleuf nabij profiel 21, geen waarnemingen gedaan van archeologisch relevante indicatoren of mogelijke sporen.
