ARCHEOLOGISCHE INSPECTIE/
EXTENSIEVE BEGELEIDING

DIVERSE STRATEN EN GRACHT LANGS DE
KERKSTRAAT EN GRACHTLAAN

TE HARREVELD

Rapportage archeologische inspectie/extensieve begeleiding Diverse straten en gracht langs de Kerkstraat en Grachtlaan te Harreveld in de gemeente Oost Gelre

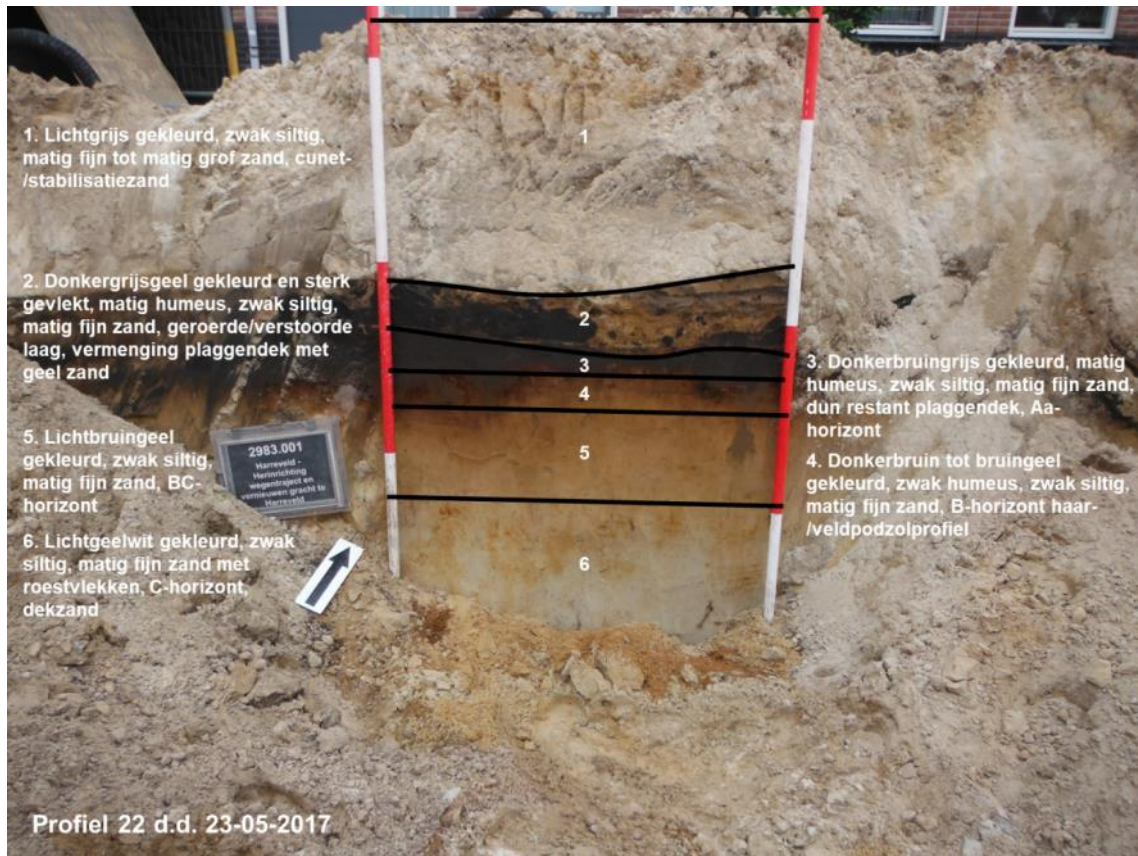
Afbeelding 50: Profiel 22

Voor dit profiel geldt dat zowel het potentiële archeologisch vondst- als sporenniveau nog intact aanwezig is. Er zijn echter ook bij dit profiel als tijdens de verdere inspectie van de uitgegraven sleuf nabij profiel 22, geen waarnemingen gedaan van archeologisch relevante indicatoren of mogelijke sporen.

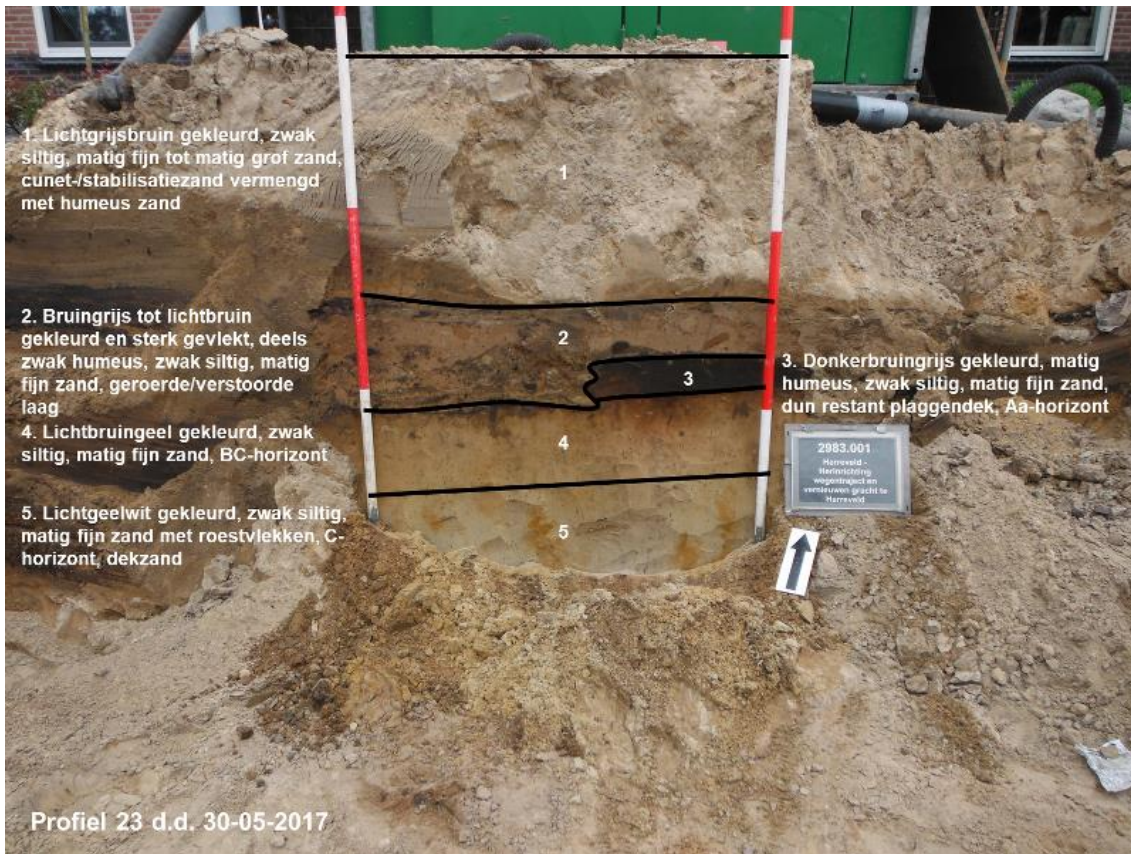
Afbeelding 52: *Profiel 23*

Diepte	Samenstelling	Interpretatie
0-65	Lichtgrijsbruin gekleurd, zwak siltig, matig fijn tot matig grof zand	Cunet-/stabilisatiezand vermengd met humeus zand
65-95	Bruingrijs tot lichtbruin gekleurd en sterk gevlekt, deels zwak humeus, zwak siltig, matig fijn zand,	Geroerde/verstoorde laag
85-95 rechterdeel profiel	Donkerbruingrijs gekleurd, matig humeus, zwak siltig, matig fijn zand	Dun restant plaggendek, Aa-horizont
95-120	Lichtbruingeel gekleurd, zwak siltig, matig fijn zand	BC-horizont
120-150	Lichtgeelwit gekleurd, zwak siltig, matig fijn zand met roestvlekken	C-horizont, dekzand

Het archeologisch vondstniveau is ter plaatse van profiel 23 aangetast, maar het archeologisch potentiële sporenniveau is nog wel grotendeels intact aanwezig. Er zijn echter ook bij dit profiel als tijdens de verdere inspectie van de uitgegraven sleuf nabij profiel 23, geen waarnemingen gedaan van archeologisch relevante indicatoren of mogelijke sporen.

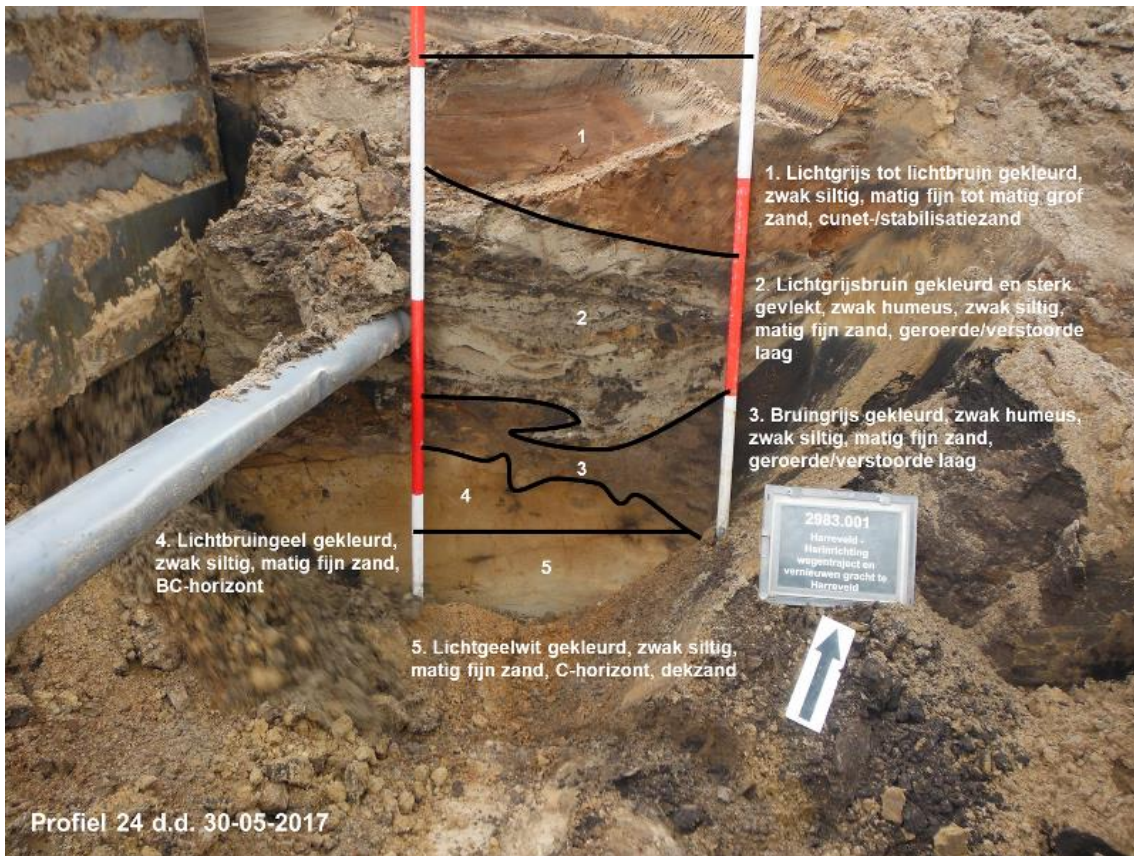
Afbeelding 54: *Profiel 24*

Op basis van dit profiel kan gesteld worden dat ter plaatse het archeologisch potentiële vondstniveau is vergraven. Het archeologisch potentiële sporenniveau is tot variërende diepte deels aangetast. Wel is de verwachting dat dieper doorlopende sporen nabij profiel 24 nog intact aanwezig zullen zijn. Inspectie van de wand in het uitgegraven deel van de sleuf heeft geen mogelijke sporen opgeleverd. Verder zijn er ook geen waarnemingen gedaan van archeologisch relevante indicatoren.

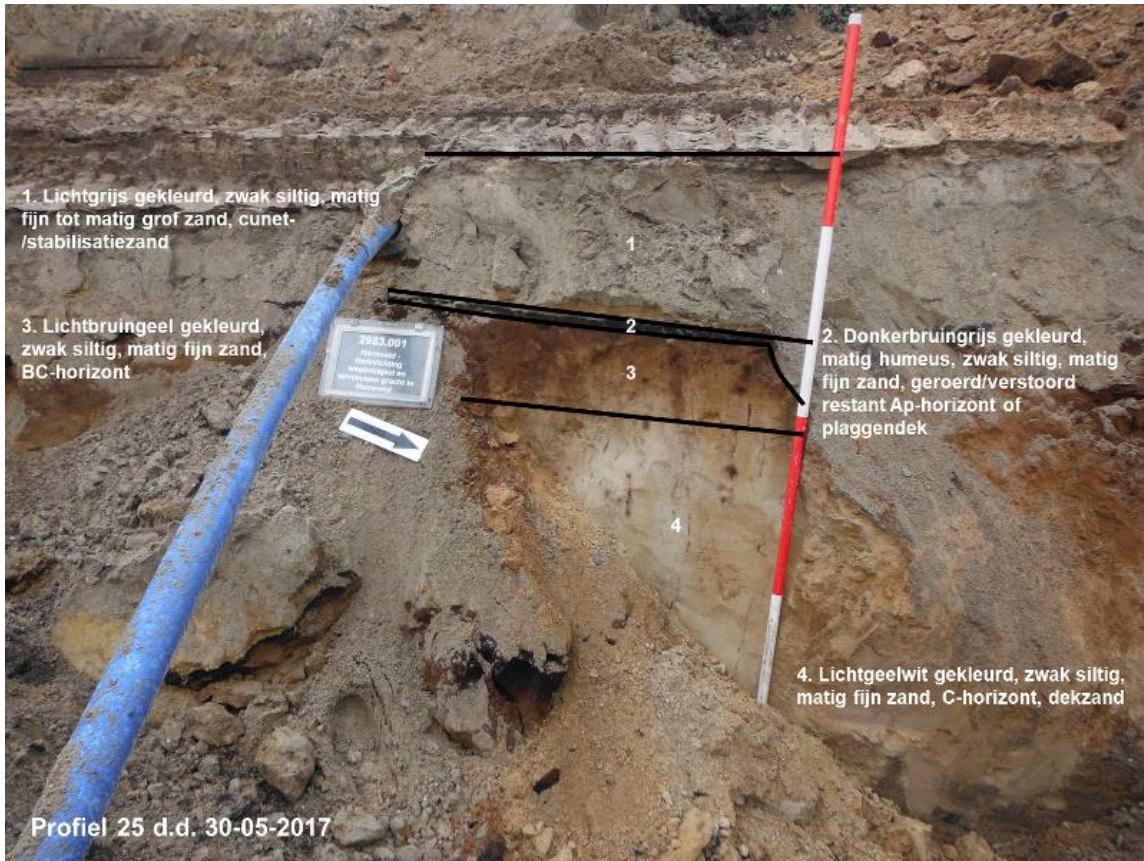
Afbeelding 56: Profiel 25

Vergelijkbaar geldt dat dus ook ter plaatse van profiel 25 het archeologisch vondstniveau is aangetaast, maar het archeologisch potentiële sporenniveau is nog wel grotendeels intact aanwezig. Er zijn echter ook bij dit profiel als tijdens de verdere inspectie van de uitgegraven sleuf nabij profiel 25, geen waarnemingen gedaan van archeologisch relevante indicatoren of mogelijke sporen.

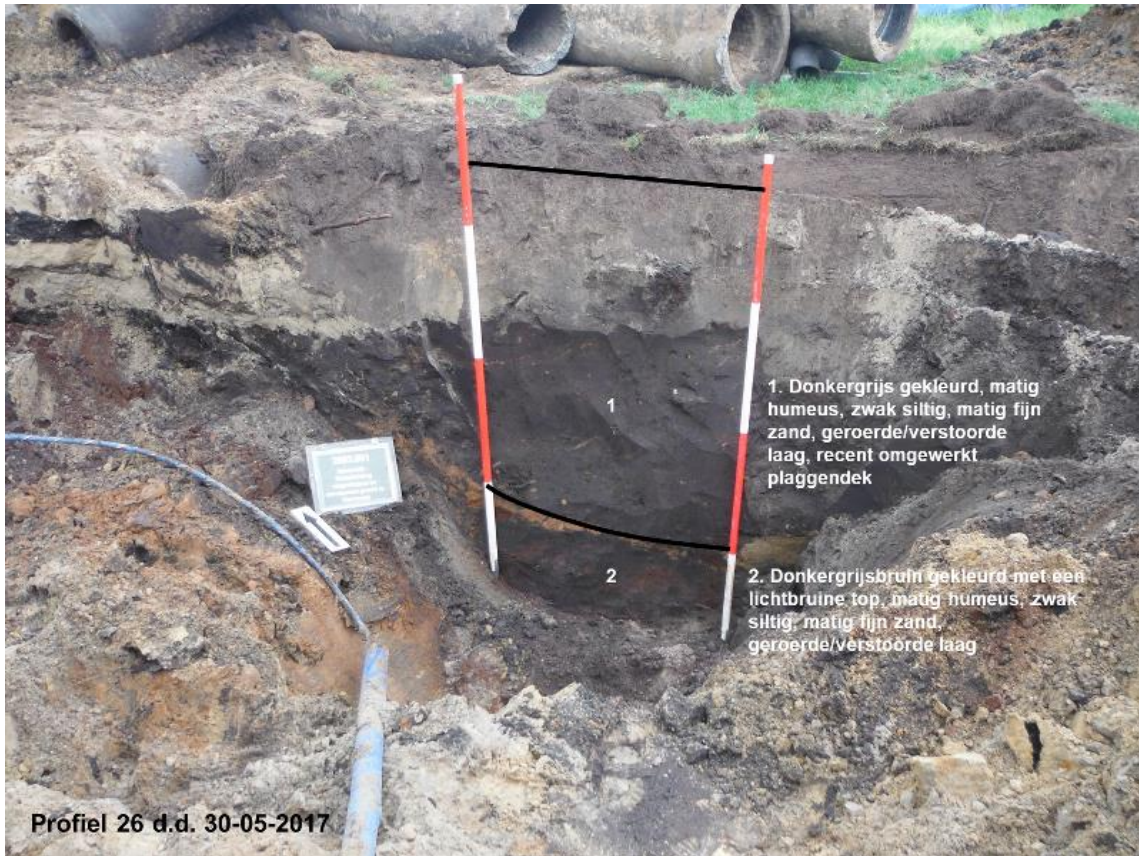
Afbeelding 58: Profiel 26

Het oorspronkelijke bodemprofiel zal dan ook niet meer intact aanwezig zijn, waardoor gesteld kan worden dat het archeologisch potentiële vondst- als sporenniveau volledig is vergraven. *In situ* liggende archeologische resten zullen dan ook niet meer aanwezig zijn en zijn ook niet aangetroffen. Ook tijdens verdere inspectie van de uitgegraven sleuf nabij profiel 26, en dan vooral de wanden, zijn geen waarnemingen gedaan van archeologisch relevante indicatoren of mogelijke sporen.

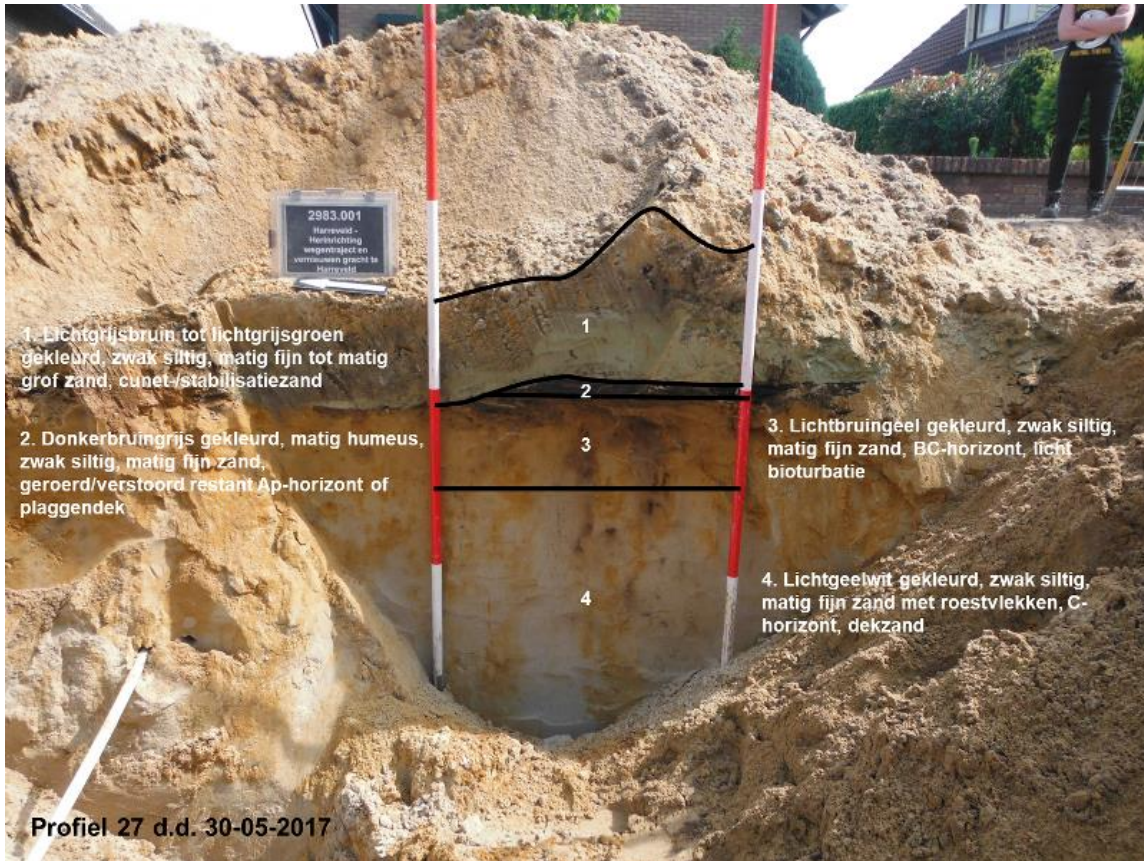
Afbeelding 60: *Profiel 27*

Het archeologisch vondstniveau is aangetast bij profiel 27, maar het archeologisch potentiële sporeniveau is nog wel grotendeels intact aanwezig. Er zijn echter ook bij dit profiel als tijdens de verdere inspectie van de uitgegraven sleuf nabij profiel 27, geen waarnemingen gedaan van archeologisch relevante indicatoren of mogelijke sporen.

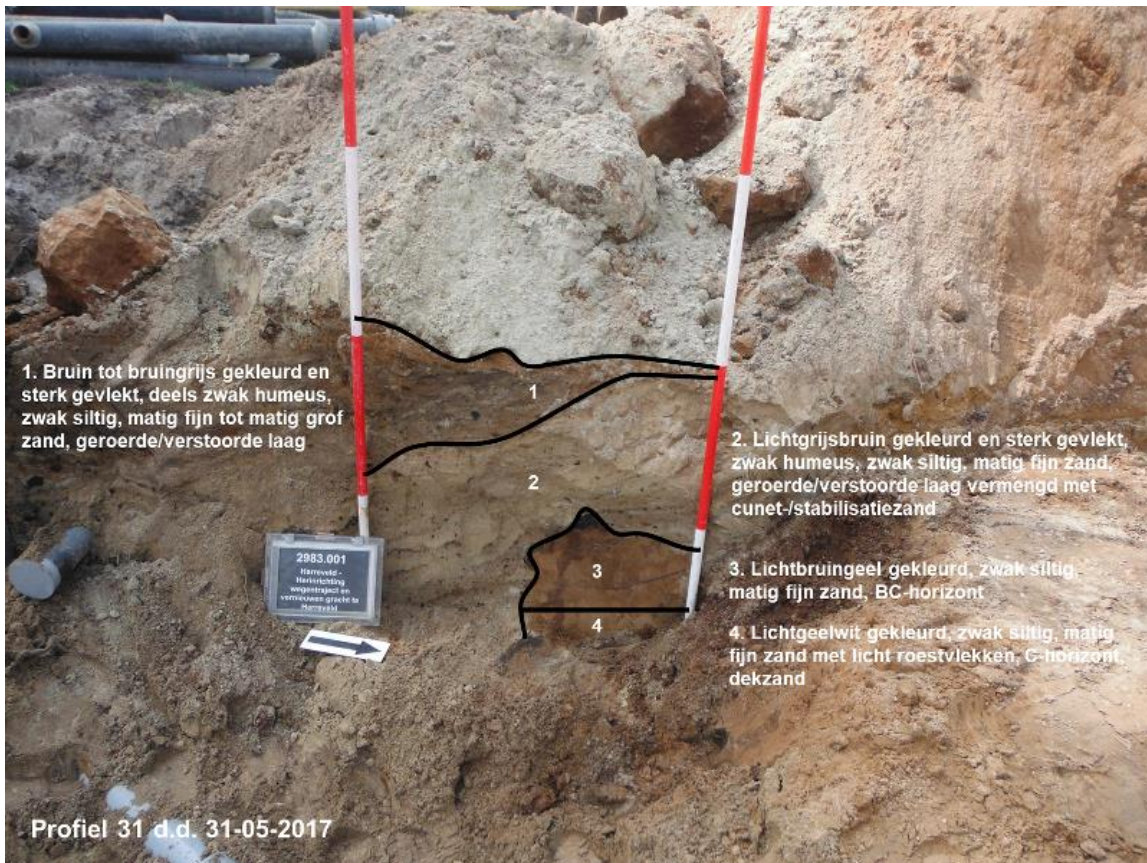
Afbeelding 68: Profiel 31

Voor profiel 31 geldt dat het archeologisch vondstniveau is aangetast, maar het archeologisch potentiële sporenniveau is nog wel grotendeels intact aanwezig (buiten de lokale diepere verstoorde delen). Verdere inspectie van de uitgegraven sleuf nabij profiel 31 heeft echter geen archeologisch relevante indicatoren of mogelijke sporen opgeleverd.

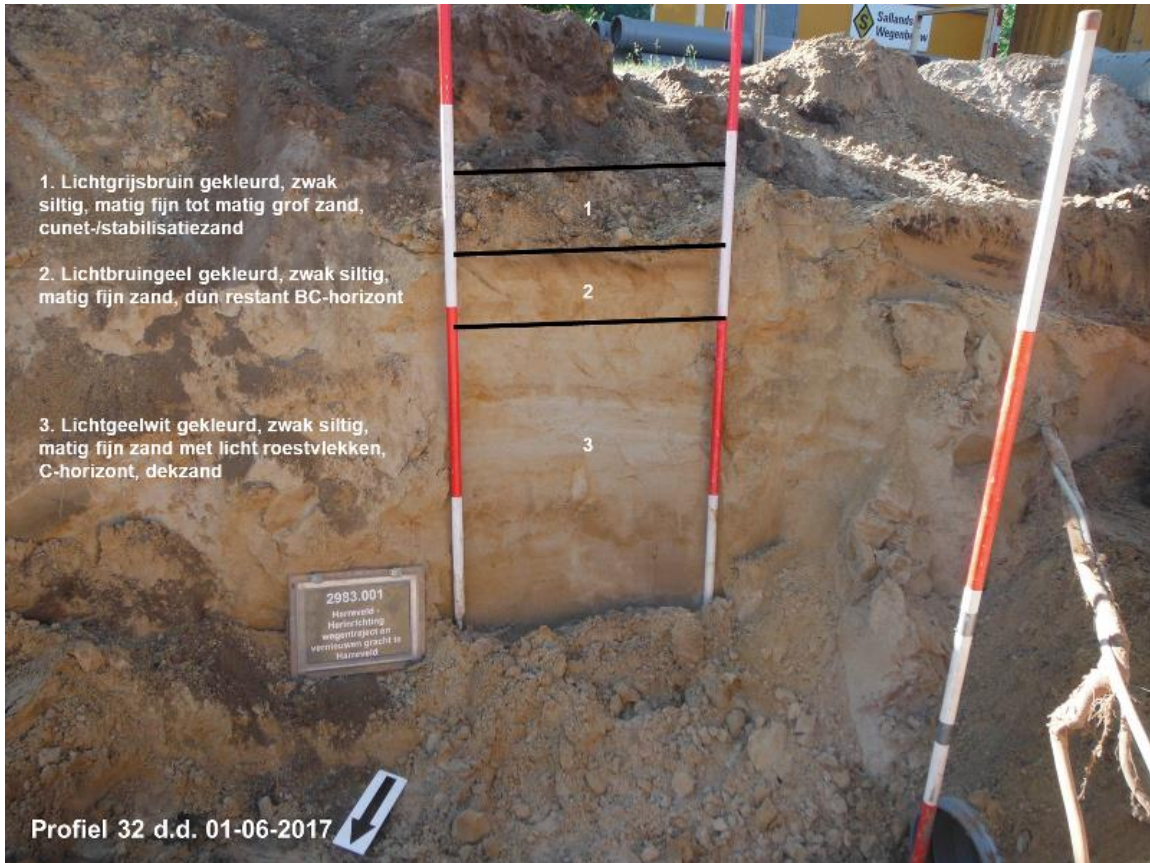
Afbeelding 70: Profiel 32

Het oorspronkelijke podzolprofiel is dus merendeels al vergraven ter plaatse van profiel 32, en daarmee ook het archeologisch potentiële vondstniveau. Het archeologisch potentiële sporenniveau is nog wel deels intact aanwezig. Er zijn echter ook bij dit profiel als tijdens de verdere inspectie van de uitgegraven sleuf nabij profiel 32, geen waarnemingen gedaan van archeologisch relevante indicatoren of mogelijke sporen.

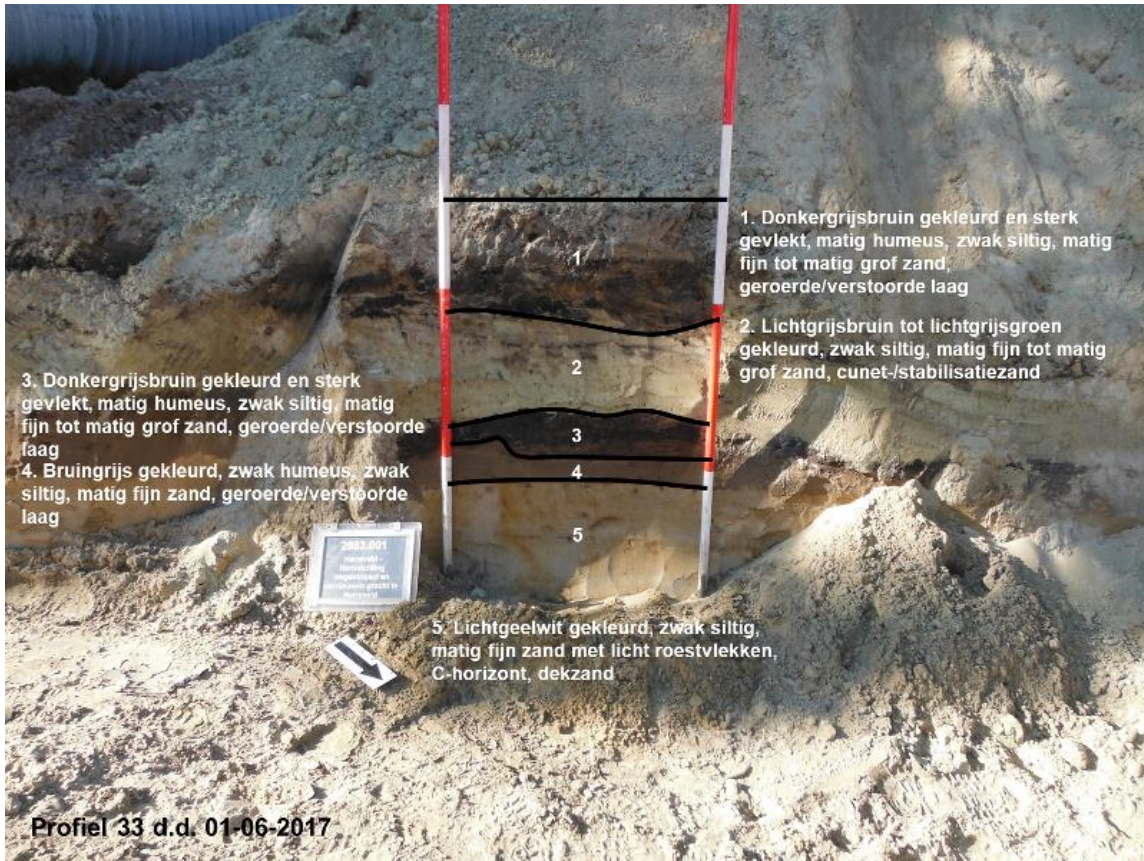
Afbeelding 72: Profiel 33

Diepte	Samenstelling	Interpretatie
0-35	Donkergrijsbruin gekleurd en sterk gevlekt, matig humeus, zwak siltig, matig fijn tot matig grof zand	Geroerde/verstoorde laag
35-65	Lichtgrijsbruin tot lichtgrijsgroen gekleurd, zwak siltig, matig fijn tot matig grof zand	Cunet-/stabilisatiezand
65-80	Donkergrijsbruin gekleurd en sterk gevlekt, matig humeus, zwak siltig, matig fijn tot matig grof zand	Geroerde/verstoorde laag
80-90	Bruingrijs gekleurd, zwak humeus, zwak siltig, matig fijn zand	Geroerde/verstoorde laag
90-130	Lichtgeelwit gekleurd, zwak siltig, matig fijn zand met licht roestvlekken	C-horizont, dekzand

Het oorspronkelijke bodemprofiel is reeds volledig vergraven, en daarmee ook het potentiële vondst- als sporenniveau. *In situ* liggende archeologische resten zullen dan ook niet meer aanwezig zijn en zijn ook niet aangetroffen. Ook tijdens verdere inspectie van de uitgegraven sleuf nabij profiel 33, en dan vooral de wanden, zijn geen waarnemingen gedaan van archeologisch relevante indicatoren of mogelijke sporen.

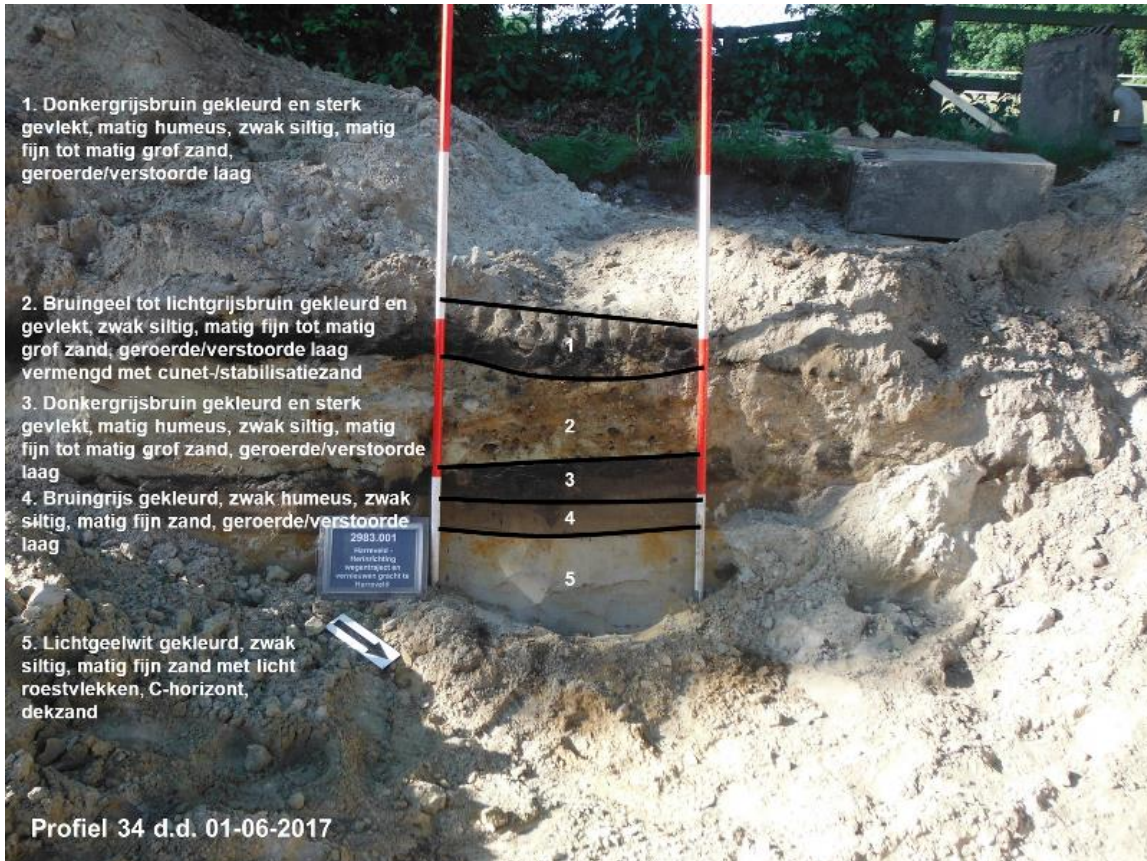
Afbeelding 74: Profiel 34

Het oorspronkelijke bodemprofiel is reeds volledig vergraven, en daarmee ook het potentiële vondst- als sporenniveau. *In situ* liggende archeologische resten zullen dan ook niet meer aanwezig zijn en zijn ook niet aangetroffen. Ook tijdens verdere inspectie van de uitgegraven sleuf nabij profiel 34, en dan vooral de wanden, zijn geen waarnemingen gedaan van archeologisch relevante indicatoren of mogelijke sporen.

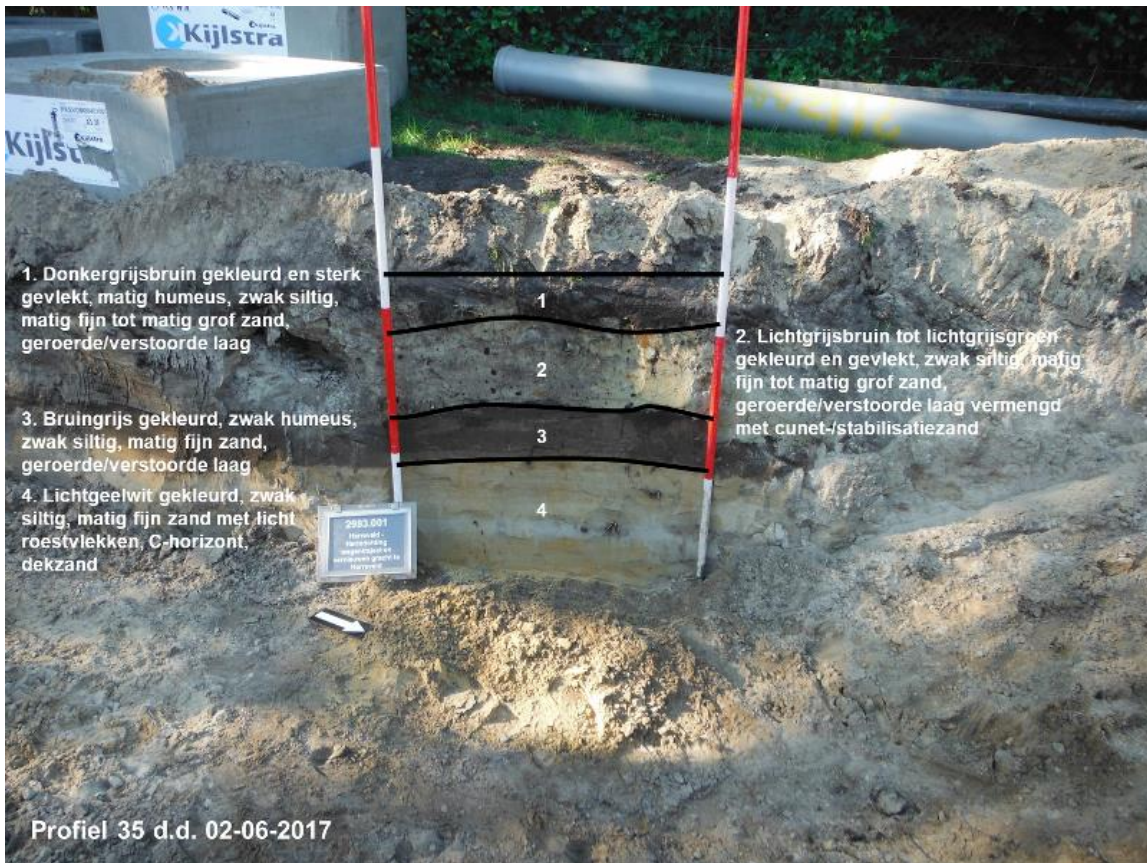
Afbeelding 76: Profiel 35

Diepte	Samenstelling	Interpretatie
0-20	Donkergrijsbruin gekleurd en sterk gevlekt, matig humeus, zwak siltig, matig fijn tot matig grof zand	Geroerde/verstoorde laag
20-50	Lichtgrijsbruin tot lichtgrijsgroen gekleurd en gevlekt, zwak siltig, matig fijn tot matig grof zand	Geroerde/verstoorde laag vermengd met cunet-/stabilisatiezand
50-70	Bruingrijs gekleurd, zwak humeus, zwak siltig, matig fijn zand	Geroerde/verstoorde laag
70-120	Lichtgeelwit gekleurd, zwak siltig, matig fijn zand met licht roestvlekken	C-horizont, dekzand

Het van nature gevormde bodemprofiel is dan ook ter plaatse volledig vergraven, waardoor geldt dat zowel het potentiële vondst- als sporenniveau volledig is vergraven. *In situ* liggende archeologische resten zullen dan ook niet meer aanwezig zijn en zijn ook niet aangetroffen. Ook tijdens verdere inspectie van de uitgegraven sleuf nabij profiel 35, en dan vooral de wanden, zijn geen waarnemingen gedaan van archeologisch relevante indicatoren of mogelijke sporen.

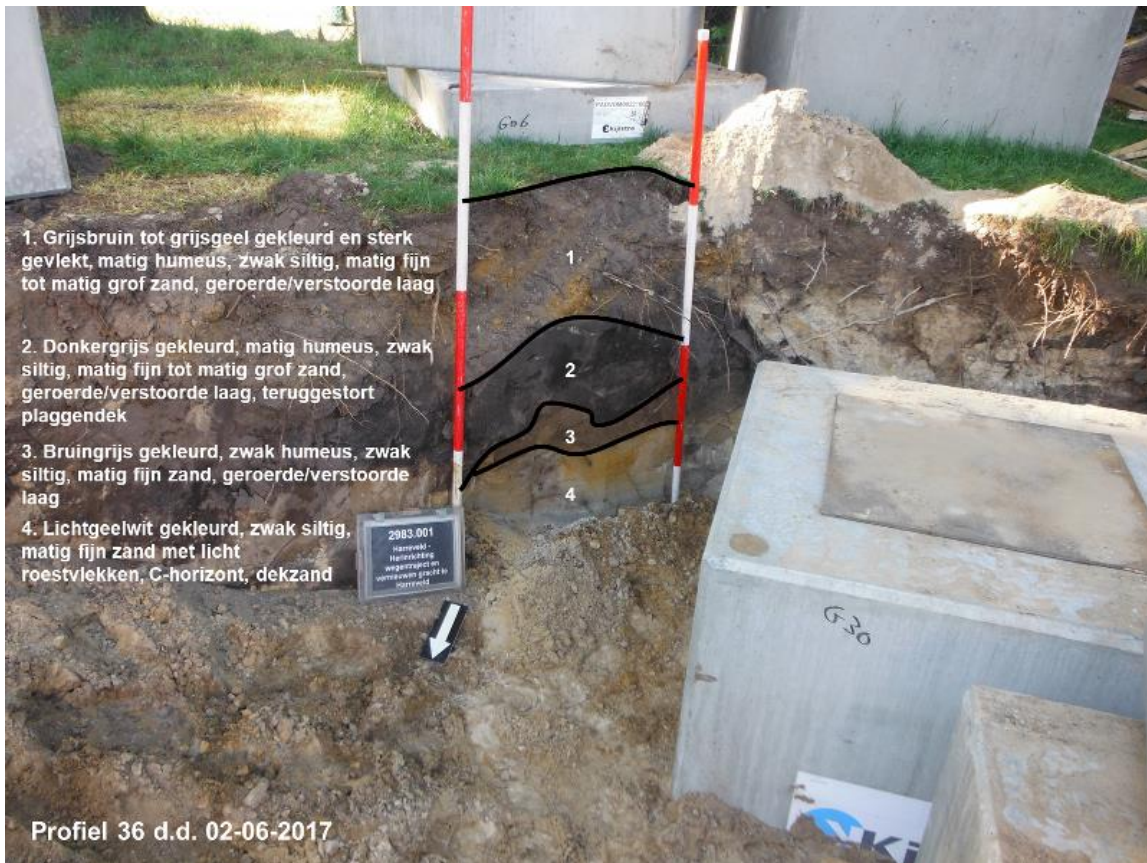
Afbeelding 78: Profiel 36

Diepte	Samenstelling	Interpretatie
0-50	Grijsbruin tot grijsgeel gekleurd en sterk gevlekt, matig humeus, zwak siltig, matig fijn tot matig grof zand	Geroerde/verstoorde laag
50-70	Donkergrijs gekleurd, matig humeus, zwak siltig, matig fijn tot matig grof zand	Geroerde/verstoorde laag, teruggestort plaggendek
70-80	Bruingrijs gekleurd, zwak humeus, zwak siltig, matig fijn zand	Geroerde/verstoorde laag
80-120	Lichtgeelwit gekleurd, zwak siltig, matig fijn zand met licht roestvlekken	C-horizont, dekzand

Het oorspronkelijke bodemprofiel is ook hier volledig vergraven, en daarmee ook het potentiële vondst- als sporenniveau. *In situ* liggende archeologische resten zullen dan ook niet meer aanwezig zijn en zijn ook niet aangetroffen. Ook tijdens verdere inspectie van de uitgegraven sleuf nabij profiel 36, en dan vooral de wanden, zijn geen waarnemingen gedaan van archeologisch relevante indicatoren of mogelijke sporen.

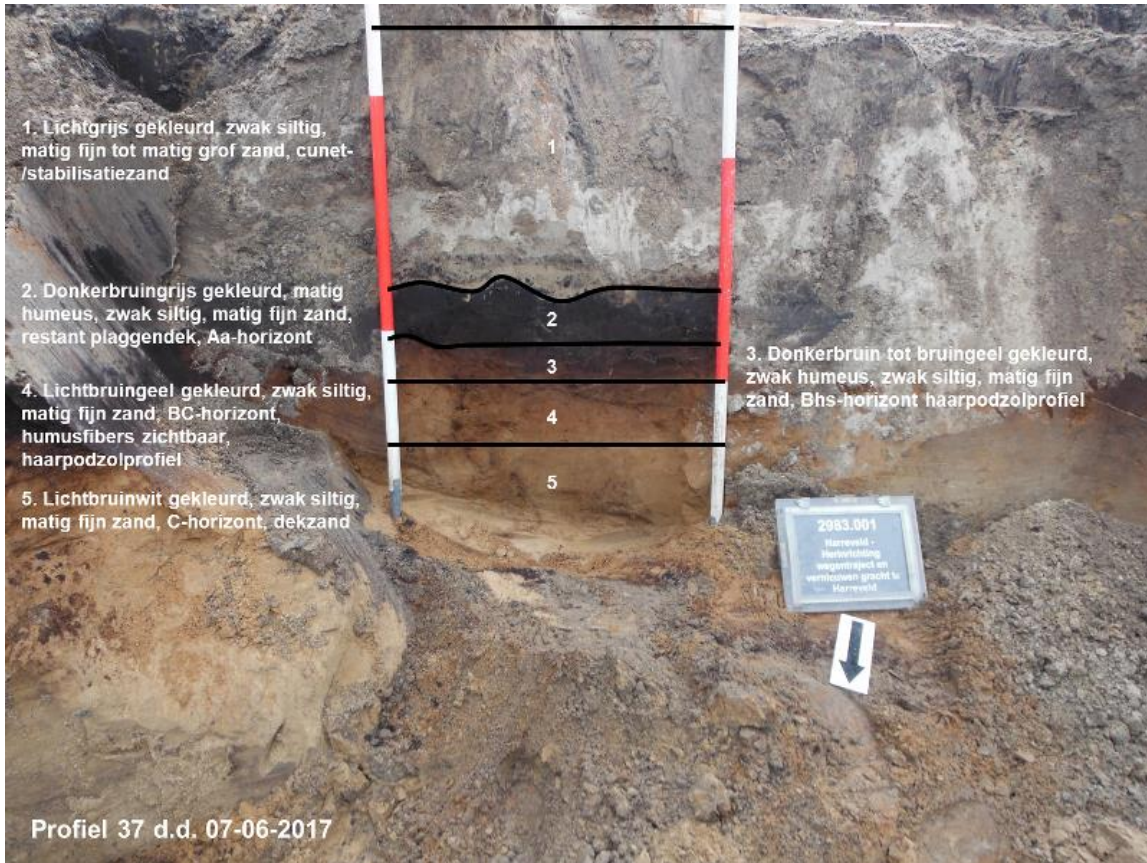
Afbeelding 80: Profiel 37

Diepte	Samenstelling	Interpretatie
0-70	Lichtgrijs gekleurd, zwak siltig, matig fijn tot matig grof zand	Cunet-/stabilisatiezand
70-85	Donkerbruingrijs gekleurd, matig humeus, zwak siltig, matig fijn zand	Restant plaggendek, Aa-horizont
85-95	Donkerbruin tot bruingeel gekleurd, zwak humeus, zwak siltig, matig fijn zand	Bhs-horizont haarpodzolprofiel
95-115	Lichtbruingeel gekleurd, zwak siltig, matig fijn zand, humusfibers zichtbaar	BC-horizont
115-135	Lichtgeelwit gekleurd, zwak siltig, matig fijn zand met licht roestvlekken	C-horizont, dekzand

Voor dit profiel geldt dat zowel het potentiële archeologisch vondst- als sporenniveau nog intact aanwezig is. Er zijn echter ook bij dit profiel als tijdens de verdere inspectie van de uitgegraven sleuf nabij profiel 37, geen waarnemingen gedaan van archeologisch relevante indicatoren of mogelijke sporen.

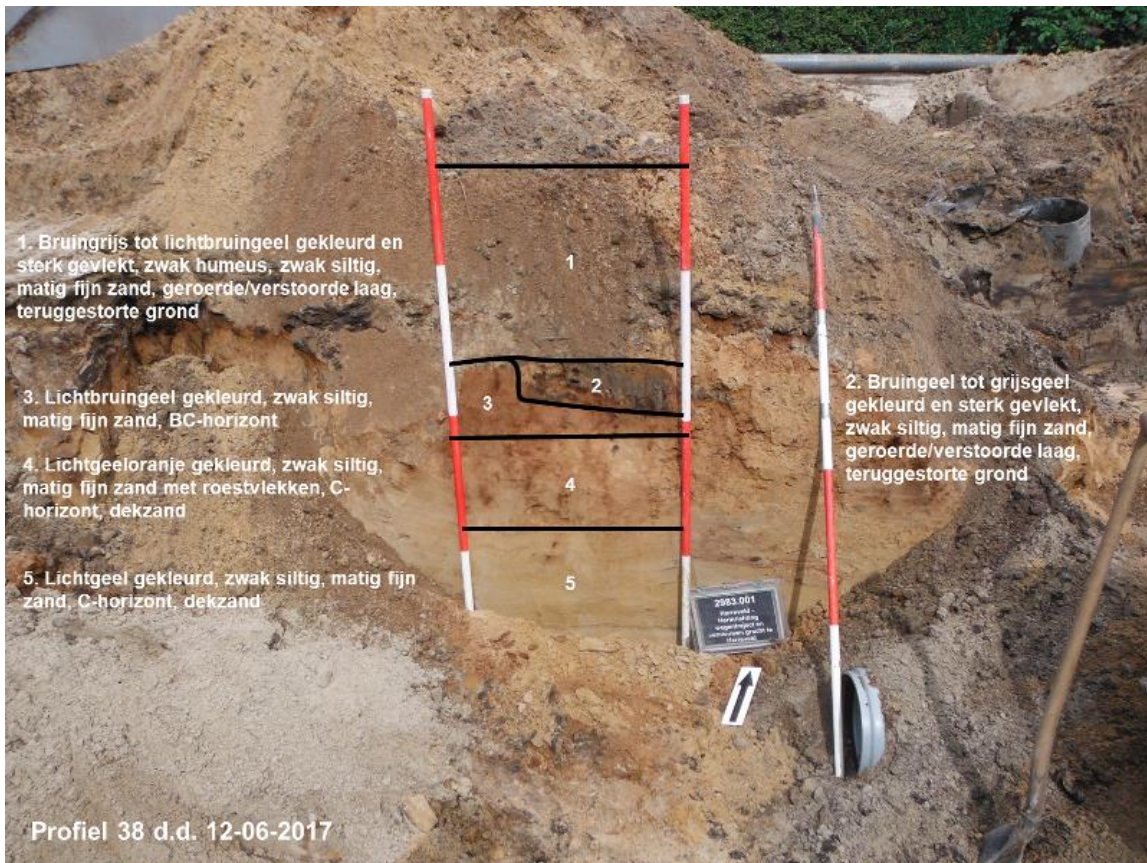
Afbeelding 82: *Profiel 38*

Diepte	Samenstelling	Interpretatie
0-60	Bruingrijs tot lichtbruingeel gekleurd en sterk gevlekt, zwak humeus, zwak siltig, matig fijn zand	Geroerde/verstoorde laag, teruggestorte grond
60-75 rechterdeel profiel	Bruingeel tot grijsgeel gekleurd en sterk gevlekt, zwak siltig, matig fijn zand	Geroerde/verstoorde laag, teruggestorte grond
60-85	Lichtbruingeel gekleurd, zwak siltig, matig fijn zand	BC-horizont
85-120	Lichtgeeloranje gekleurd, zwak siltig, matig fijn zand met roestvlekken	C-horizont, dekzand
120-170	Lichtgeel gekleurd, zwak siltig, matig fijn zand	C-horizont, dekzand

Bij profiel 38 komt een pakket geroerde/verstoorde grond voor die in het rechterdeel van het profiel doorloopt tot circa 75 cm -mv, doorlopend in de BC-horizont van de van nature gevormde podzolbodem. In het linkerdeel van het profiel is deze nog wel goed zichtbaar, op een diepte tussen circa 60 en 85 cm -mv. In het bovenste deel van de C-horizont zijn vrij veel roestvlekken aanwezig.

Het van nature gevormde podzolbodem is dus merendeels vergraven, waardoor het archeologisch potentiële vondstniveau is aangetast. Het archeologisch potentiële sporenniveau is nog wel grotendeels intact aanwezig. Verdere inspectie van de uitgegraven sleuf nabij profiel 38 heeft echter geen archeologisch relevante indicatoren of mogelijke sporen opgeleverd.

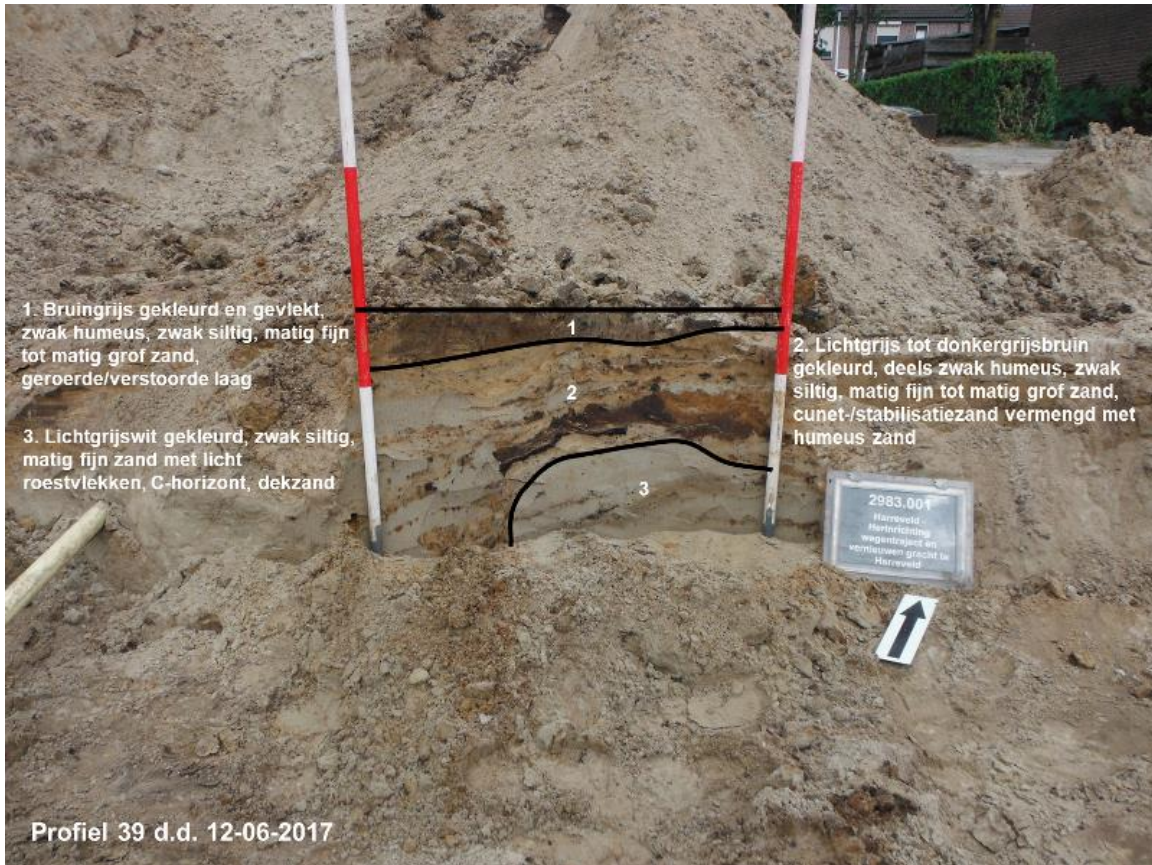
Afbeelding 84: *Profiel 39*

Diepte	Samenstelling	Interpretatie
0-15	Bruingrijs gekleurd en gevlekt, zwak humeus, zwak siltig, matig fijn tot matig grof zand	Geroerde/verstoorde laag
15-50 en dieper doorlopend linkerdeel profiel	Lichtgrijs tot donkergrijsbruin gekleurd, deels zwak humeus, zwak siltig, matig fijn tot matig grof zand	Cunet-/stabilisatiezand vermengd met humeus zand
50-80	Lichtgrijswit gekleurd, zwak siltig, matig fijn zand met licht roestvlekken	C-horizont, dekzand

Vergravingen zullen hebben plaatsgevonden tot minimaal aan dan wel in de top van de C-horizont. Hierdoor is ter plaatse het archeologisch potentiele vondstniveau vergraven. Het archeologisch potentiele sporenniveau zal ook grotendeels zo niet geheel zijn vergraven. *In situ* liggende archeologische resten zullen dan ook niet meer aanwezig zijn en zijn ook niet aangetroffen. Ook tijdens verdere inspectie van de uitgegraven sleuf nabij profiel 39, en dan vooral de wanden, zijn geen waarnemingen gedaan van archeologisch relevante indicatoren of mogelijke sporen.

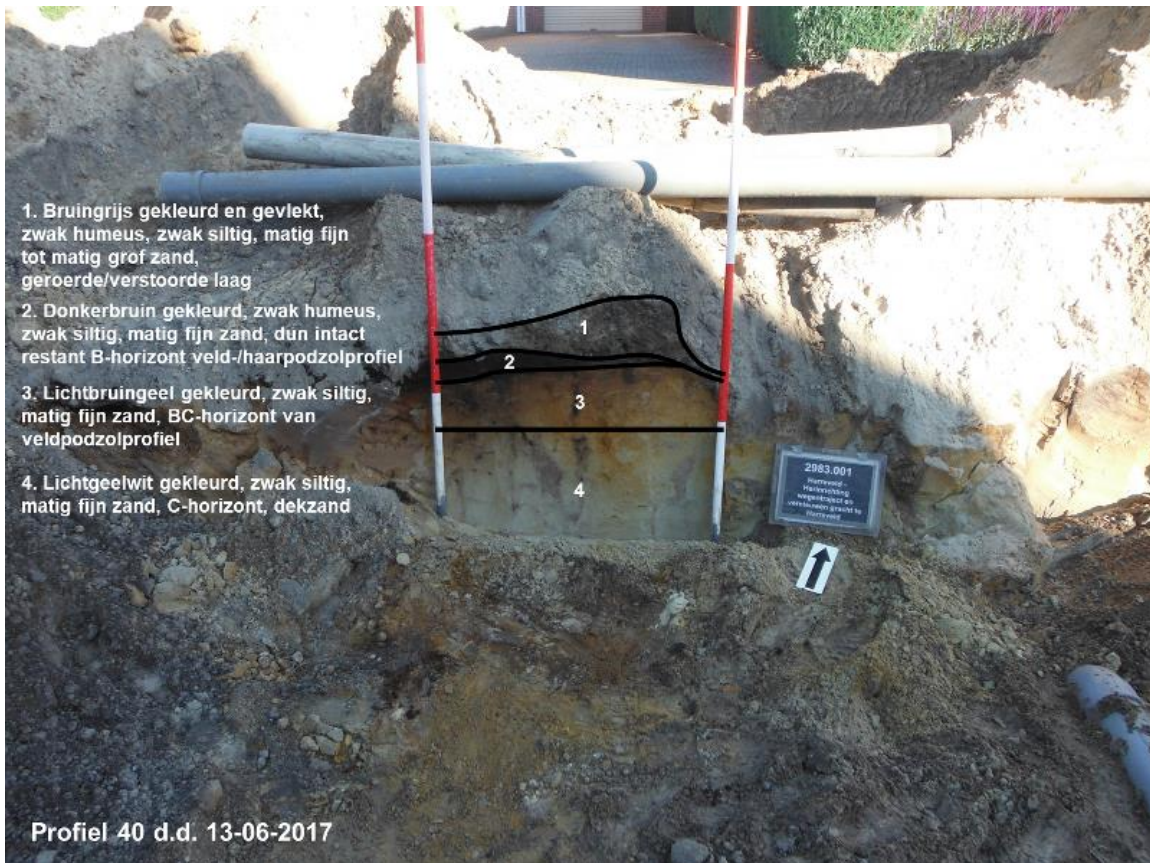
Afbeelding 86: Profiel 40

Voor profiel 40 geldt dat het archeologisch potentiele vondstniveau is aangetast, maar dat het archeologisch potentiele sporenniveau duidelijk nog wel intact aanwezig is. Inspectie van het profiel als de wanden van de uitgegraven sleuf heeft echter geen archeologisch relevante indicatoren of mogelijke sporen opgeleverd.

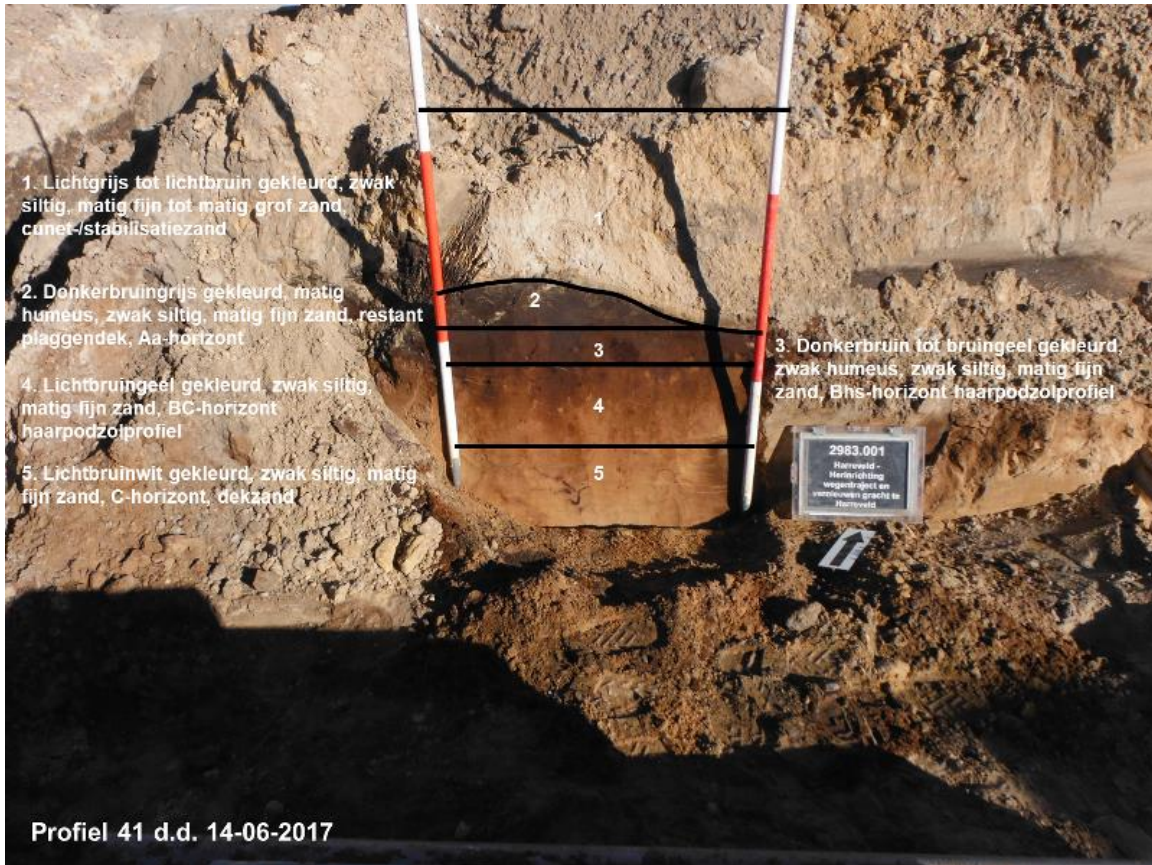
Afbeelding 88: *Profiel 41*

Diepte	Samenstelling	Interpretatie
0-60	Lichtgrijs gekleurd, zwak siltig, matig fijn tot matig grof zand	Cunet-/stabilisatiezand
60-75	Donkerbruingrijs gekleurd, matig humeus, zwak siltig, matig fijn zand	Restant plaggendek, Aa-horizont
75-85	Donkerbruin tot bruingeel gekleurd, zwak humeus, zwak siltig, matig fijn zand	Bhs-horizont haarpodzolprofiel
85-110	Lichtbruingeel gekleurd, zwak siltig, matig fijn zand, humusfibers zichtbaar	BC-horizont
110-140	Lichtgeelwit gekleurd, zwak siltig, matig fijn zand met licht roestvlekken	C-horizont, dekzand

Voor dit profiel geldt dus ook dat zowel het potentiële archeologisch vondst- als sporenniveau nog intact aanwezig is. Er zijn echter ook bij dit profiel als tijdens de verdere inspectie van de uitgegraven sleuf nabij profiel 41, geen waarnemingen gedaan van archeologisch relevante indicatoren of mogelijke sporen.

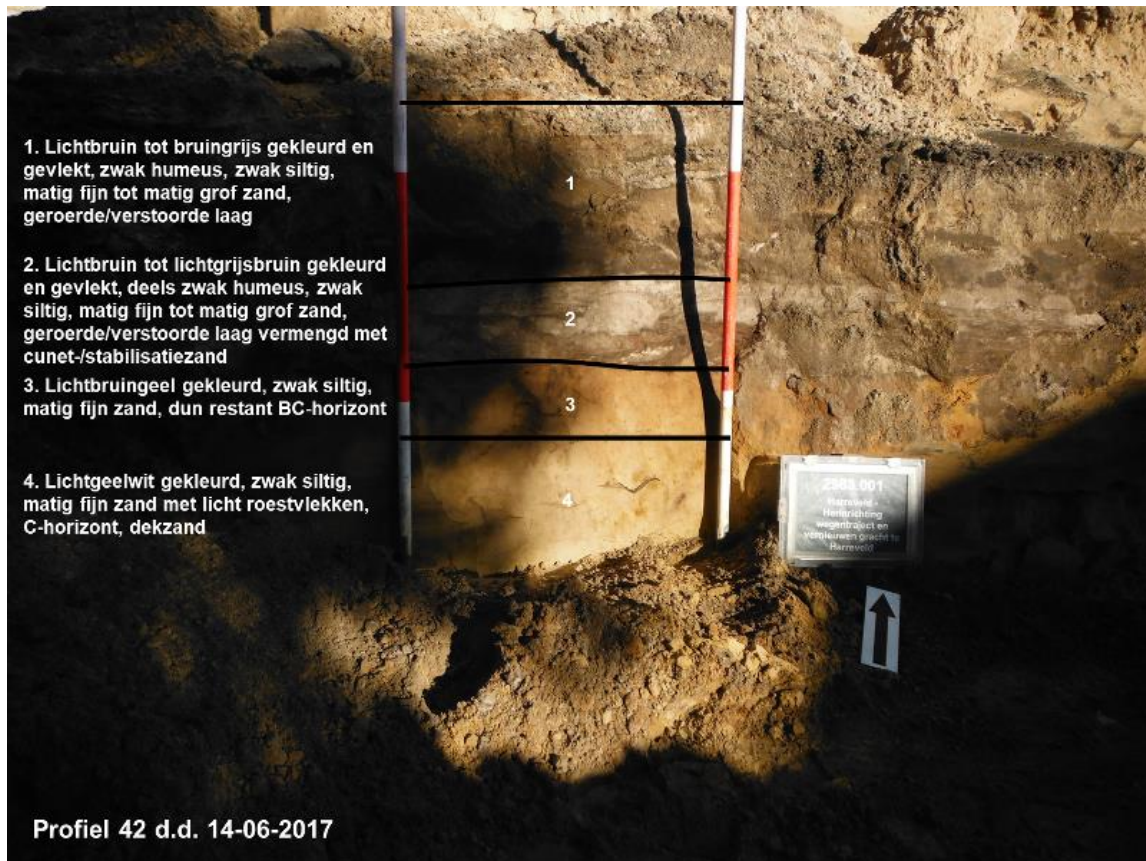
Afbeelding 90: Profiel 42

Diepte	Samenstelling	Interpretatie
0-50	Lichtbruin tot bruingrijs gekleurd en gevlekt, zwak humeus, zwak siltig, matig fijn tot matig grof zand	Geroerde/verstoorde laag
50-75	Lichtbruin tot lichtgrijsbruin gekleurd en gevlekt, deels zwak humeus, zwak siltig, matig fijn tot matig grof zand	Geroerde/verstoorde laag vermengd met cunet-/stabilisatiezand
75-95	Lichtbruingeel gekleurd, zwak siltig, matig fijn zand	Dun restant BC-horizont
95-130	Lichtgeelwit gekleurd, zwak siltig, matig fijn zand met licht roestvlekken	C-horizont, dekzand
