Restauratie en conservatie van archeologische en historische voorwerpen

Restauratierapport van diverse archeologische voorwerpen
afkomstig van Leiderdorp Plantage met projectcode LE-PL-13

In opdracht van Diachron UvA bv

DIA 2015-77

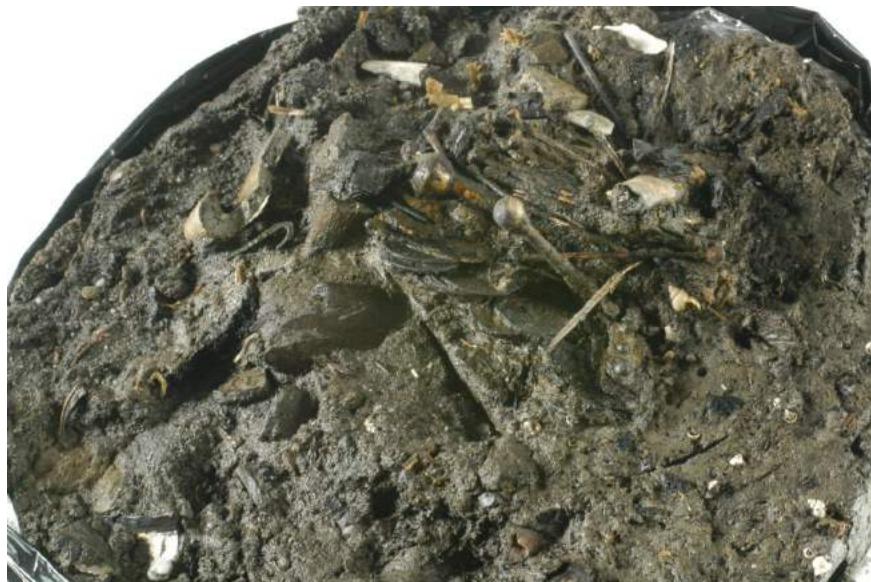
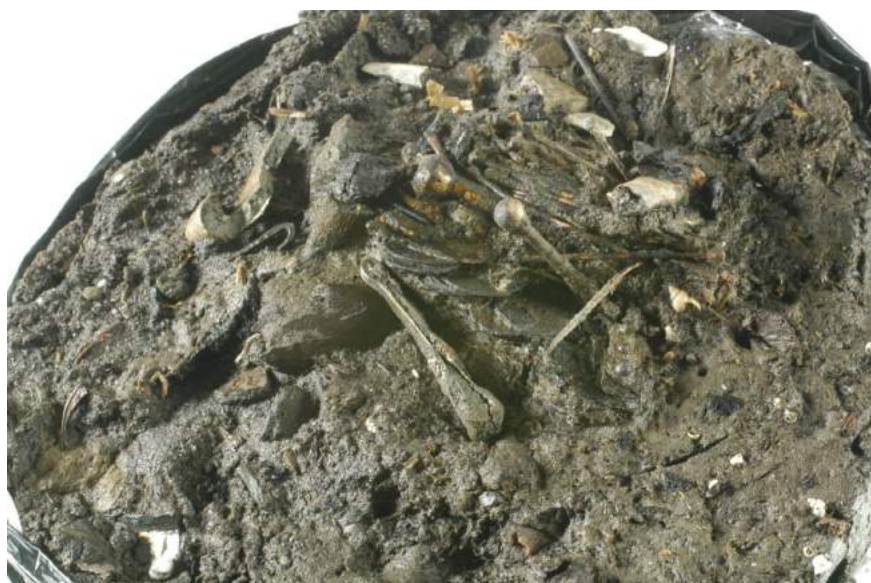
Foto's
111030
111031

Bovenzijde van de blokberging tijdens het eerste onderzoek.

Voorafgaand aan het bergen van het blok in het veld is het oppervlak met de voorwerpen gedeeltelijk vrijgelegd. Hierbij is de pincet van zijn oorspronkelijke plaats geraakt. Omdat het oppervlak niet verder is afgeschaafd was de juiste positie van de pincet aan de hand van een afdruk in de grond nog vast te stellen. Om de juiste positie van de pincet fotografisch vast te leggen is deze voor het maken van een overzichtsaafbeelding in zijn oorspronkelijke positie teruggelegd.

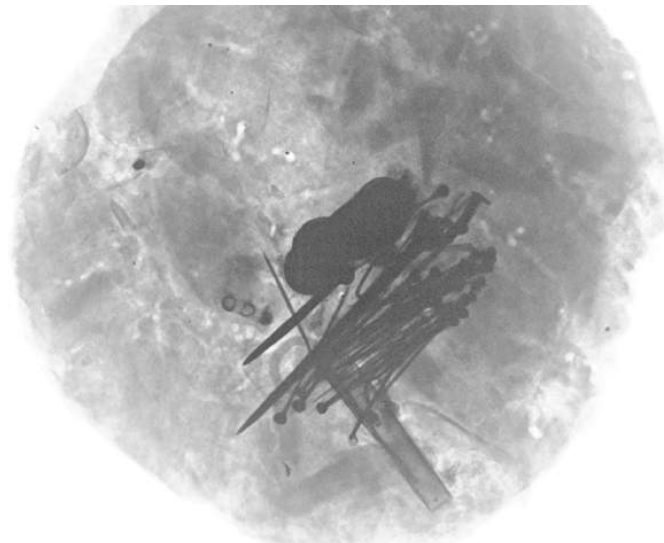
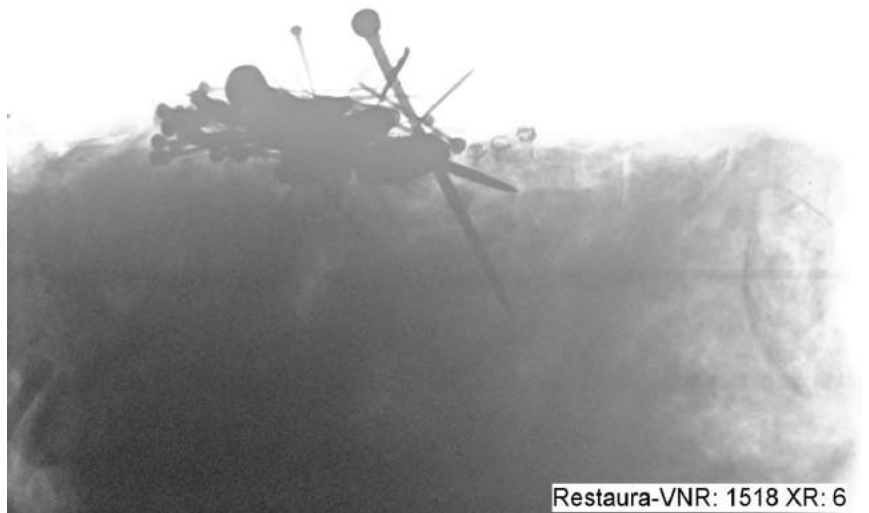
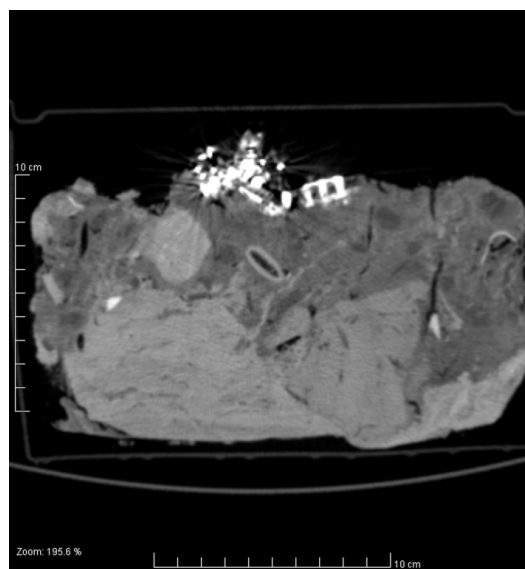
Foto's
XR 0001
XR 0006
Sc.-03

Röntgenonderzoek van de blokberging.

Voordat een begin gemaakt werd met het vrijprepareren van de voorwerpen zijn eerst röntgenafbeeldingen van het gehele blok gemaakt; vanaf de bovenzijde en vanaf de zijkant.

De röntgenafbeeldingen geven de concentratie van de voorwerpen goed weer en laten zien dat deze zich compact bij elkaar bevinden.

Op de koker na lijken de voorwerpen in één richting te liggen, zeer waarschijnlijk duidt dit erop dat de voorwerpen gezamenlijk verpakt waren.

Tevens laten de röntgenafbeeldingen zien dat de grond vermengd is met aardewerkscherven en stenen

Van het blok zijn ook CT-scans gemaakt. Echter door de reflecties van de metalen voorwerpen, zogenaamde artefacten, geven deze een slecht beeld weer en zijn daarom niet geschikt als ondersteuning bij het vrijleggen van de voorwerpen.

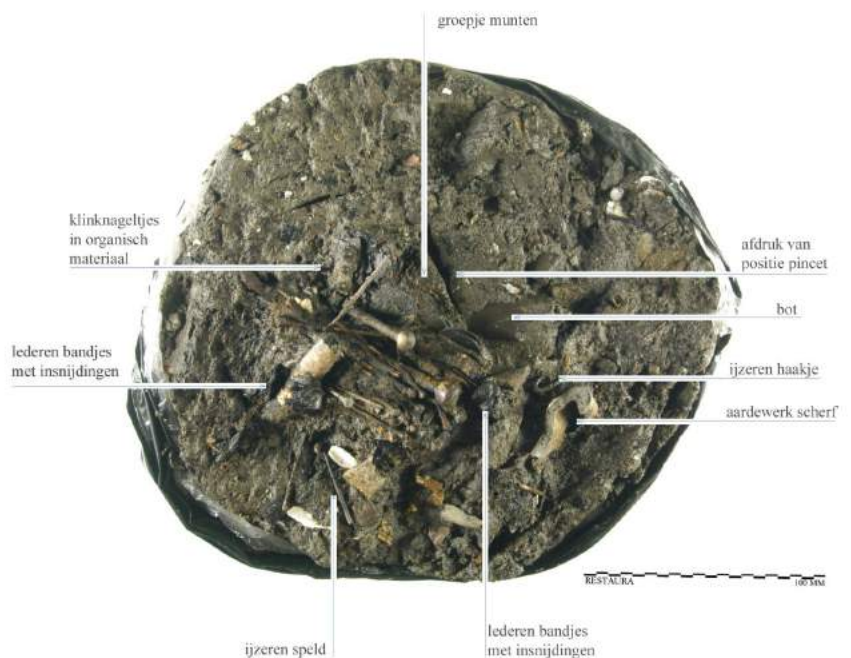
Foto
136910

Bovenaanzicht van de blokberging met aanduiding van diverse voorwerpen.

Op de afbeelding zijn, naast de spelden, enkele herkenbare voorwerpen gemarkeerd.

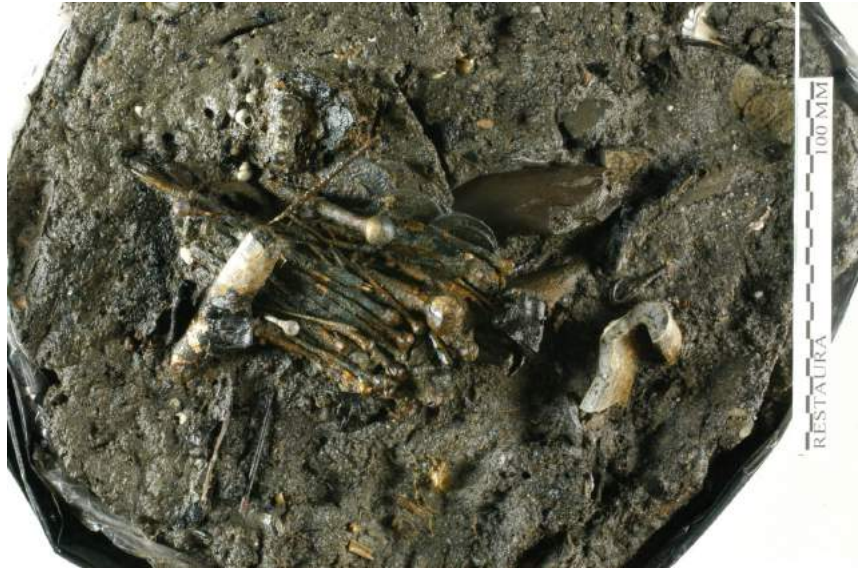
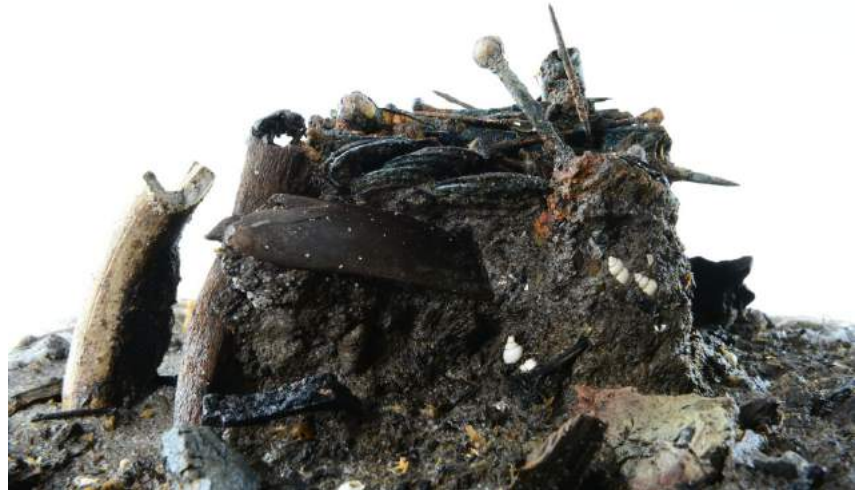
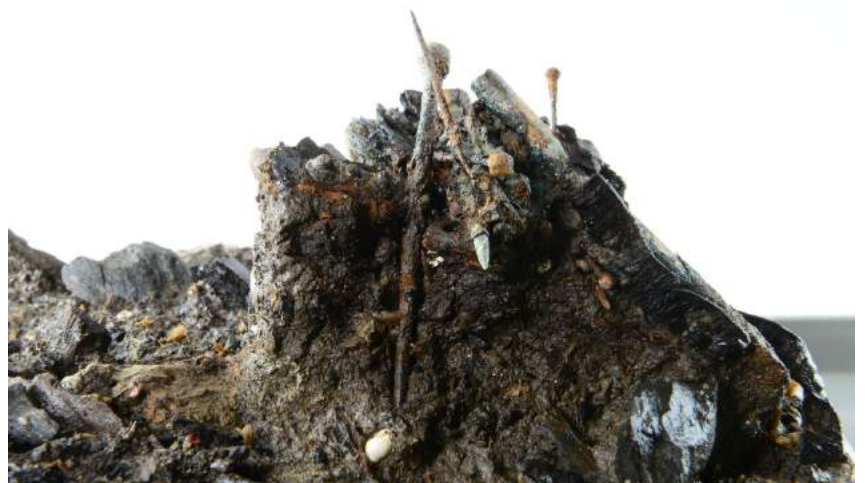
Foto's
113297
132858
132860

Het vrijprepareren van de voorwerpen in het blok.

De voorwerpen in het blok zijn vrijgelegd door middel van zacht spoelen met water waarbij de losgeweekte grond met een zachte penseel is verwijderd. Het vrijleggen heeft in drie opeenvolgende lagen plaatsgevonden waarbij de nieuwe situatie steeds fotografisch is vastgelegd. Om de onderlinge relatie van de voorwerpen vast te kunnen stellen, zijn tijdens het verwijderen van de aarde de voorwerpen in hun positie behouden. Het organisch materiaal waaronder de lederen bandjes is met extra zorg omgeven.

Tijdens het vrijleggen is het geheel in natte toestand gehouden waardoor uitdroging van het organisch materiaal voorkomen is.

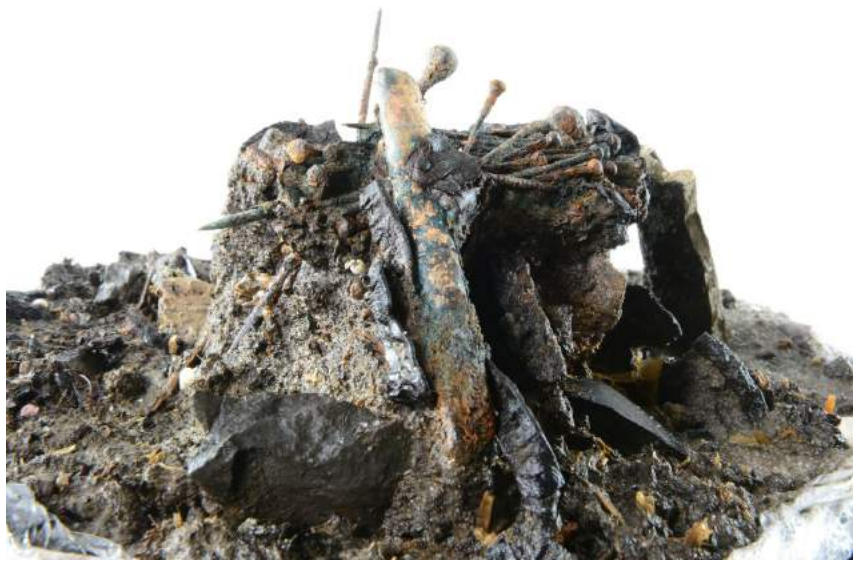
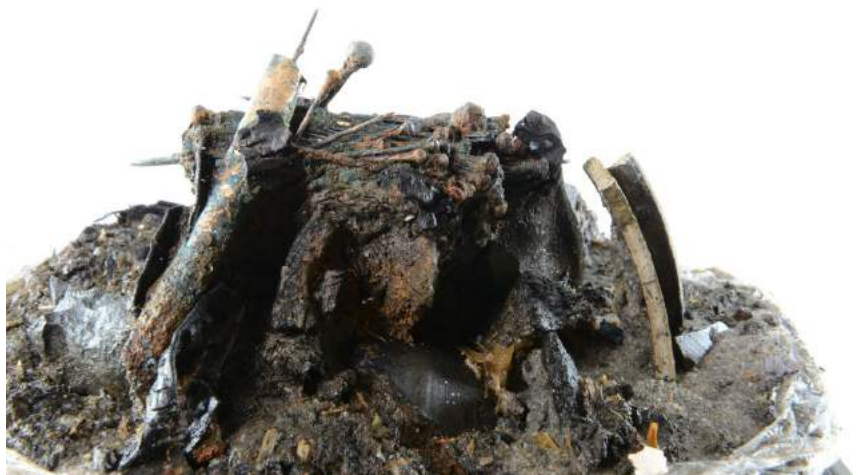
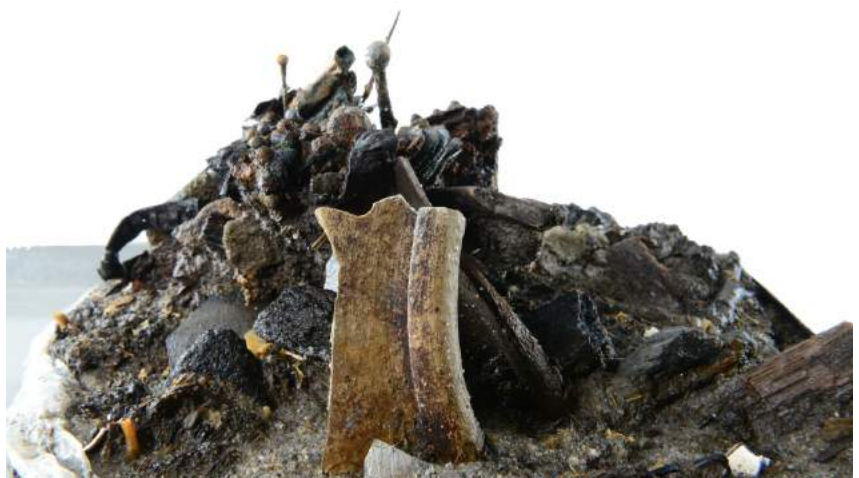
Foto's
132861
132862
132863

Het blok tijdens het vrijprepareren van de voorwerpen.

De langwerpige voorwerpen zoals de spelden lagen vrijwel allemaal in dezelfde richting, met uitzondering van de koker van koperlegering.

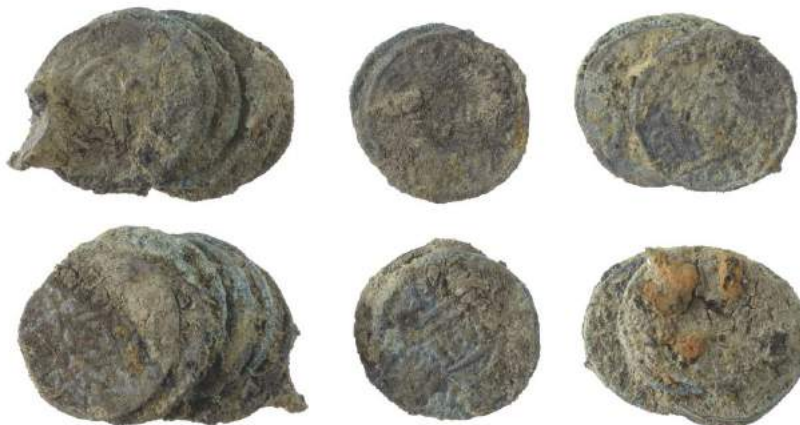
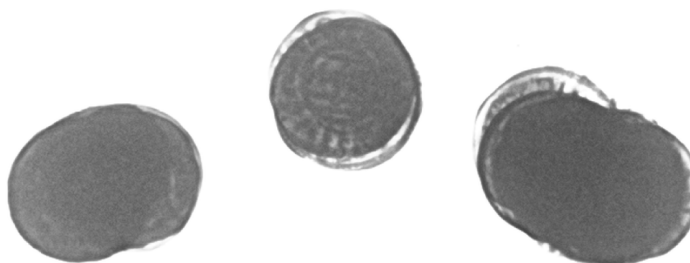
Foto's
133188
XR 0010
XR 0011

De munten zijn in drie pakketjes uit het blok verwijderd.
De bovenste foto laat de voor- en keerzijde van de pakketjes met munten zien.

Van de munten zijn eerst röntgenafbeeldingen gemaakt; vanaf de bovenzijde en vanaf de zijkant.
Op de röntgenafbeeldingen is het type munt al waar te nemen. De munten liggen echter dermate vlak tegen elkaar dat het aantal niet juist is vast te stellen.

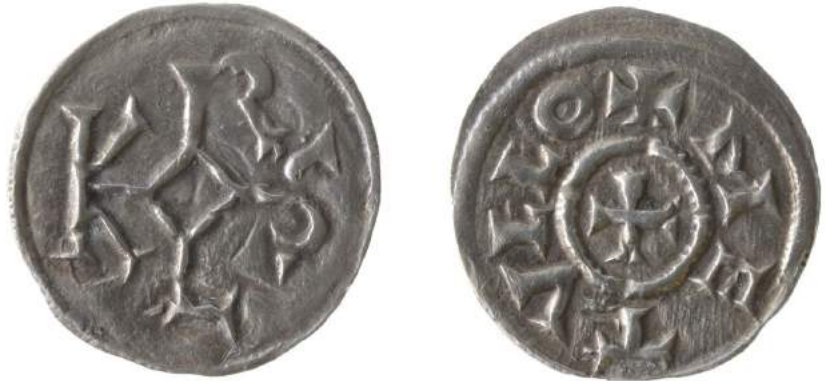
Restaura 20 mm. DIA 25-5-1

De munten zijn met behulp van fijn gereedschap handmatig onder het binoculair van elkaar gescheiden. Het metaal is gecorrodeerd en broos. De munten zijn overdekt met harde corrosieaanslag. Het oppervlak is aangetast en er is putcorrosie ontstaan. In enkele munten bevinden zich corrosiegaatjes.

Er zijn aanwijzingen voor bronsrot van het aanwezige koper in de munten. Ter stabilisering van de bronsrot zijn de munten onder vacuüm behandeld met benzotriazol.

De bovenste denarius met aan de voorzijde het Karolus-teken en aan de keerzijde de naam METULLO is geslagen in Melle in Zuid-West Frankrijk.

De corrosieaanslag is handmatig verwijderd met een handultrasoon en micro airbrasive. Het oppervlak is afgewerkt met een roterende polijstborstel. Ter bescherming tegen invloeden van buitenaf zijn de munten behandeld met paraloid B72.

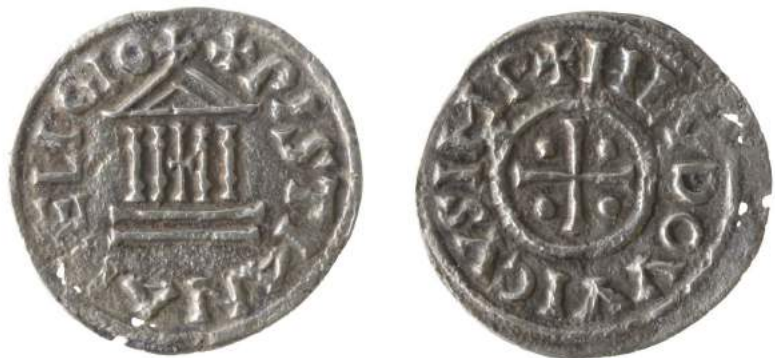
Restaura 20 mm. DIA 25-5-2

De onderste denarius toont aan de voorzijde een kruis met rondom de naam H LUDOVICUS IMP van keizer Lodewijk de Vrome.

De keerzijde toont een tempel met rondom de woorden CHRISTIANO RELIGIO.

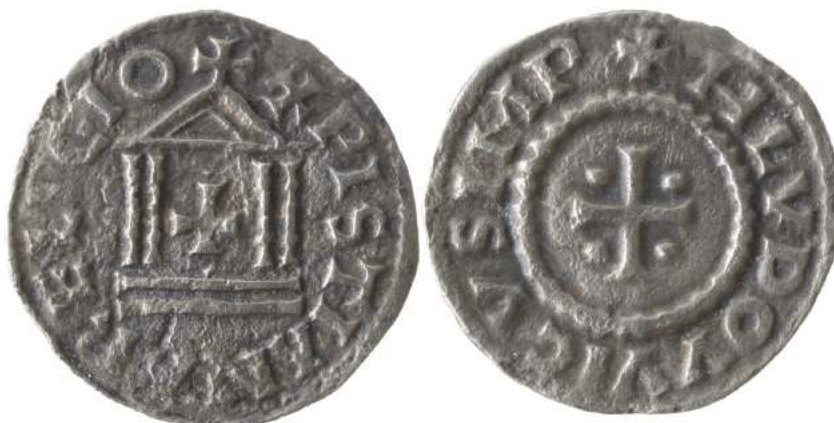
Restaura 20 mm. DIA 25-5-3

De voor- en keerzijde van twee munten na behandeling.

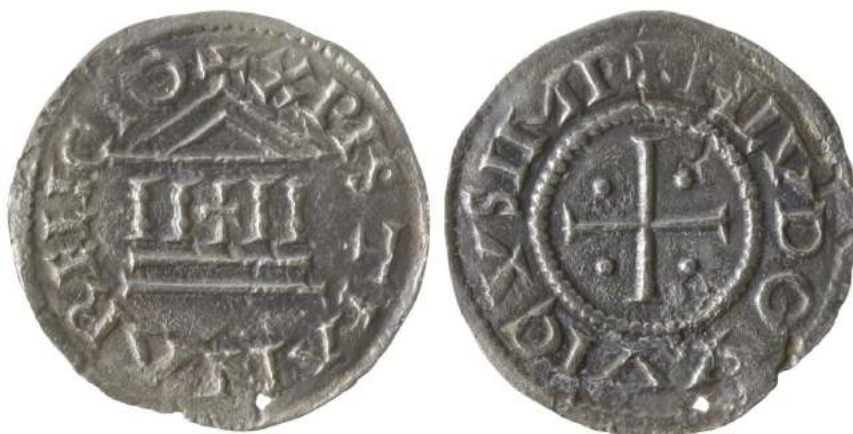
Restaura 20 mm. DIA 25-5-5

De voor- en keerzijde van twee munten na behandeling.

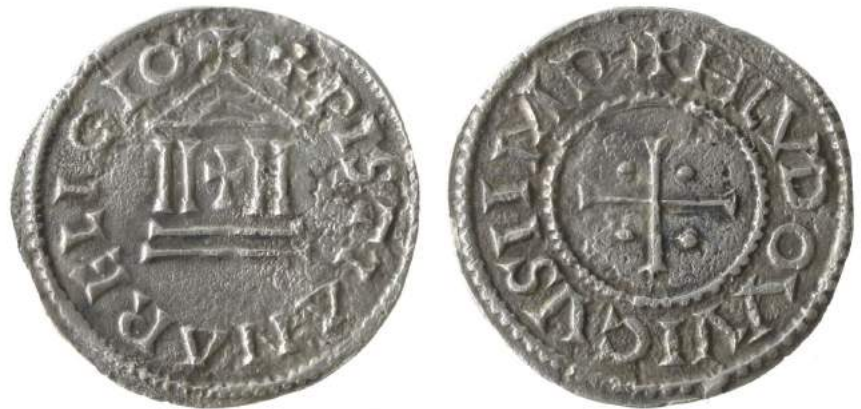
Restaura 20 mm. DIA 25-5-7

De voor- en keerzijde van twee munten na behandeling.

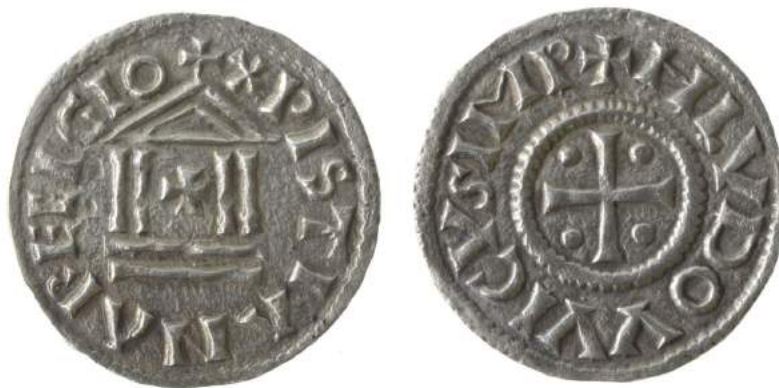
Restaura 20 mm. DIA 25-5-9

De voor- en keerzijde van twee munten na behandeling.

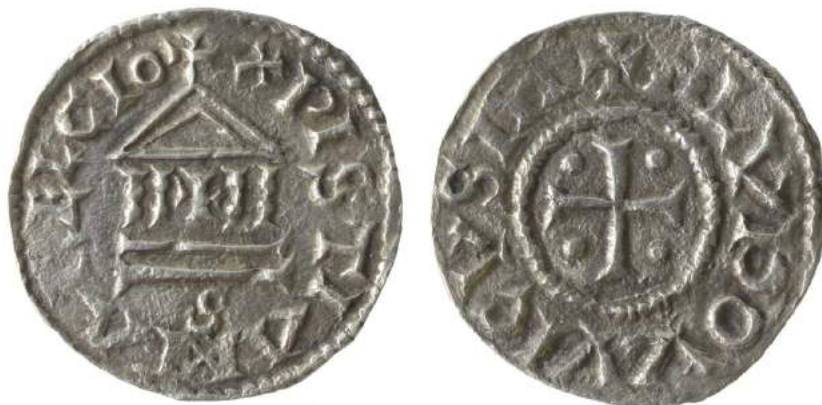
Restaura 20 mm. DIA 25-5-11

De voor- en keerzijde van twee munten na behandeling.

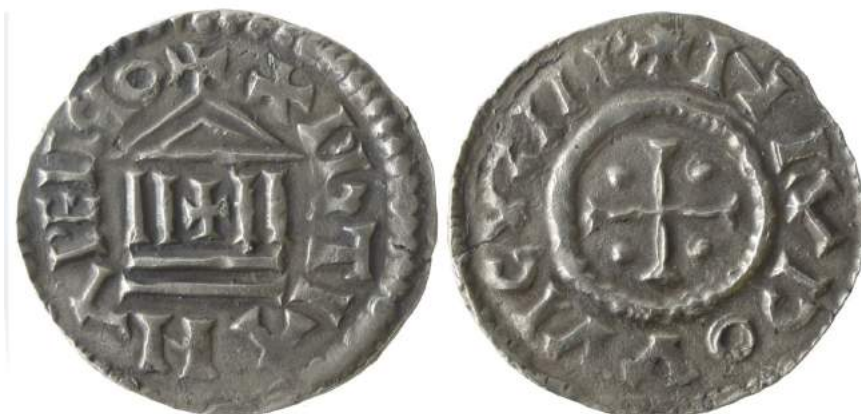
Restaura 20 mm, DIA 25-5-13

De voor- en keerzijde van twee munten na behandeling.

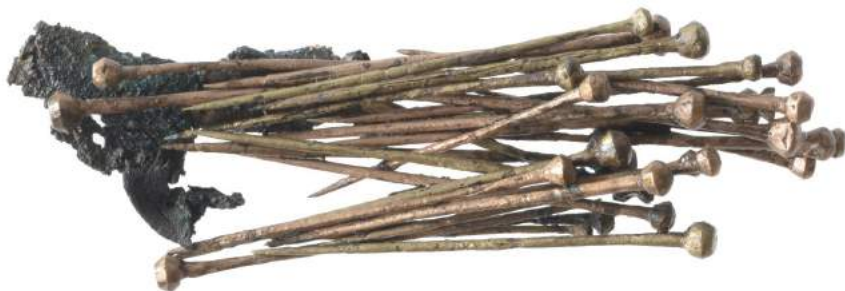
RESTAURA 50 MM DIA 25-5-6

De detailafbeelding laat zien hoe sterk het metaal is gecorrodeerd en aangetast.

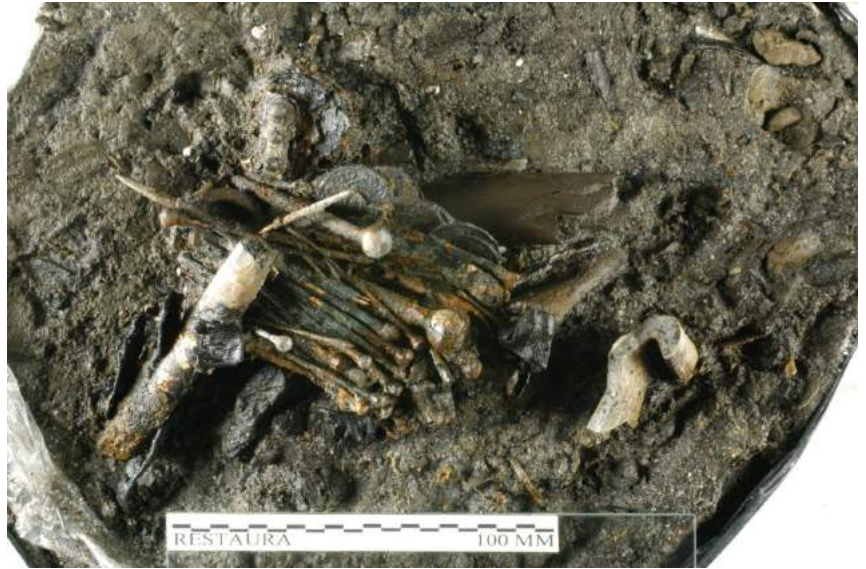
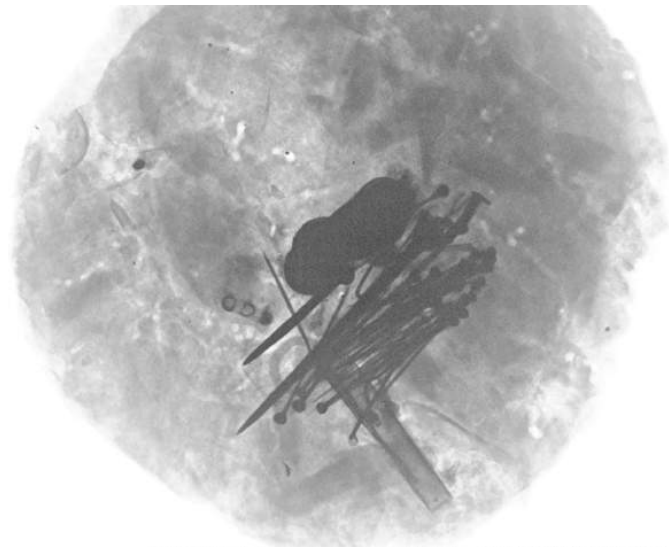
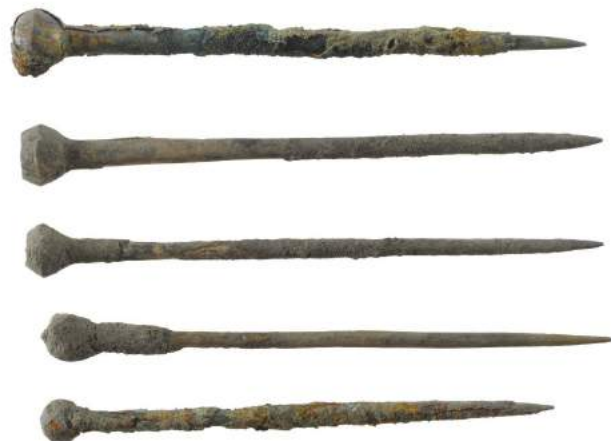
DIA 25-2

Groep van 5 grote spelden.
Subnummer 25-2.

Bij alle spelden zijn bewerkingssporen zoals hamer- en vijlsporen aanwezig. Twee spelden hebben een biconische kop die aan de bovenzijde is afgeplat. Eén speld heeft een biconische kop waarin aan de bovenzijde een kruisvorm is gevijld. Eén speld is voorzien van een meervlakkige kop. Eén speld heeft een ronde kop met een kleine kraag.

Bij twee spelden is een XRF-metaalanalyse uitgevoerd. Deze zijn afzonderlijk verpakt en zijn voorzien van het analyse-nummer. Het betreft een koperlegering met tin en een beetje lood (brons).

De spelden zijn geheel handmatig onder het binoculair gereinigd. De harde aanslag is verwijderd met de handultrasoon en micro airbrasive. Het oppervlak van de spelden is afgewerkt met een roterende polijstborstel. Ter stabilisatie van bronsrot zijn de spelden onder vacuüm behandeld met benzotriazol. De spelden zijn ter versteviging geïmpregneerd met paraloid B72.

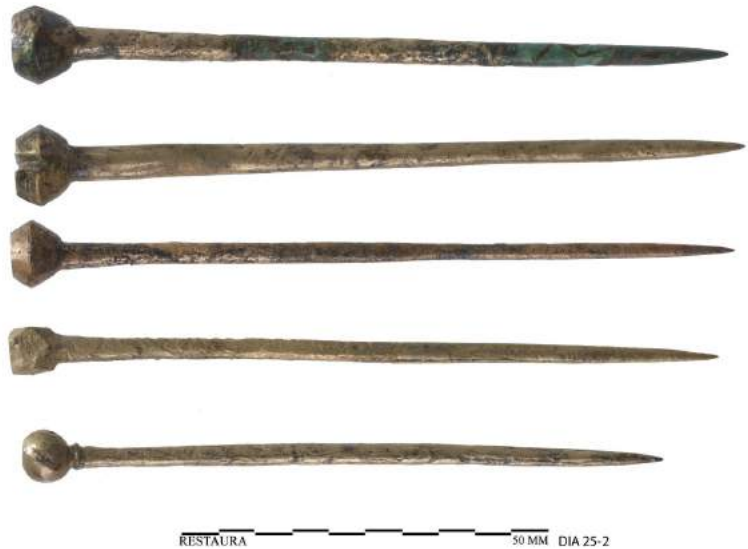
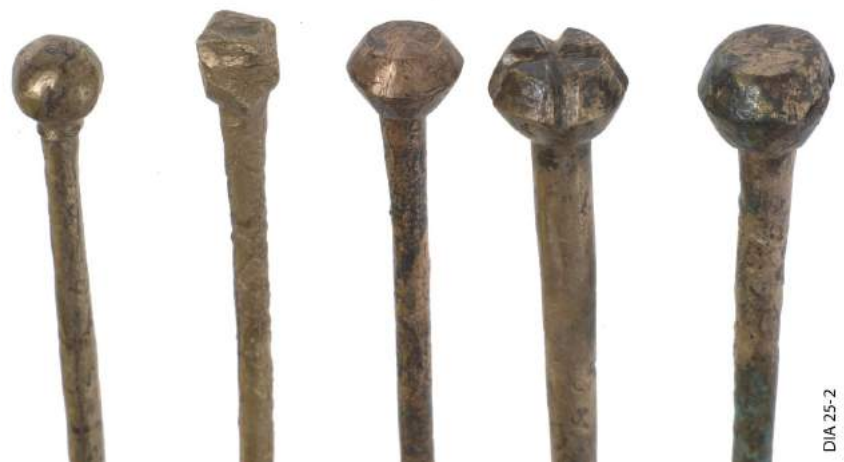
DIA 25-2

De spelden lijken uit één stuk te zijn gemaakt, waarbij de pen is opgerold uit een spits toelopende strook. De kop bestaat mogelijk uit het opgerolde verbrede deel van deze strook. Dit is echter niet met zekerheid vast te stellen.

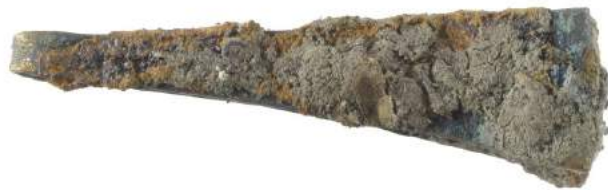
RESTAURA 50 MM DIA 25-1

De pincet voor behandeling.
Subnummer 25-1.

De pincet is tijdens de opgraving van zijn plaats geraakt en apart geborgen. Door een afdruk die de pincet in de grond had achtergelaten, kon deze weer in zijn oorspronkelijke positie terug worden geplaatst.

De pincet is overdekt met dikke aanslag en harde corrosieaanslag van koperoxide. De corrosielaag is op enkele plaatsen losgeraakt waardoor fragmenten van het oppervlak verloren zijn gegaan. De ruimte tussen de bladen van de pincet is gevuld met corrosieaanslag. Het metaal is broos. Er is breukvorming in het metaal aanwezig. Er zijn aanwijzingen voor bronsrot. In het metaal is putcorrosie aanwezig.

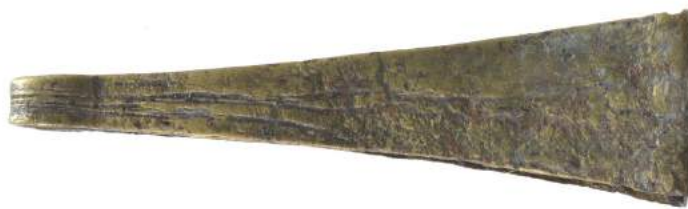
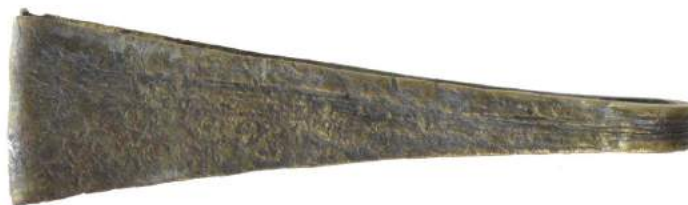
50 MM DIA 25-1

De pincet na behandeling.
Subnummer 25-1.

Aan de pincet is een XRF-metaalanalyse uitgevoerd. Het betreft een koperlegering met zink (messing).

Van de aanslag in het oog van de pincet is een monster bewaard.

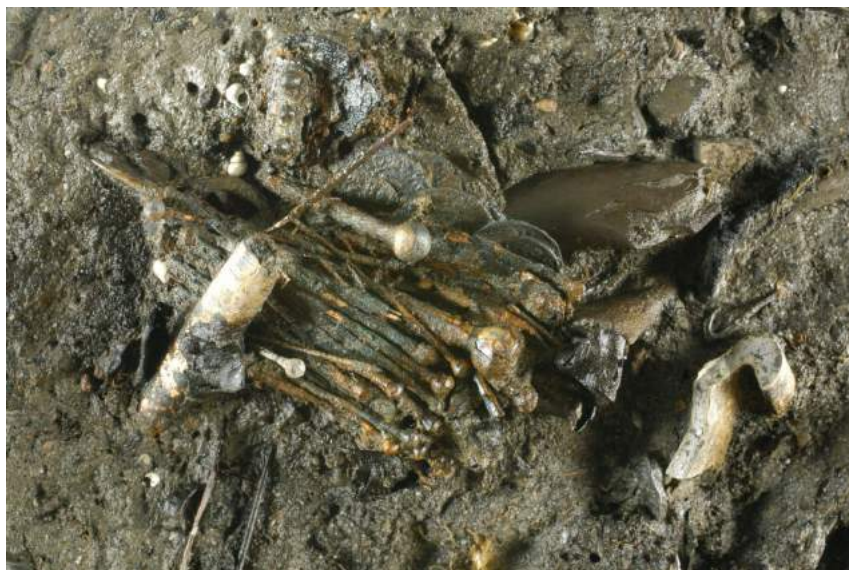
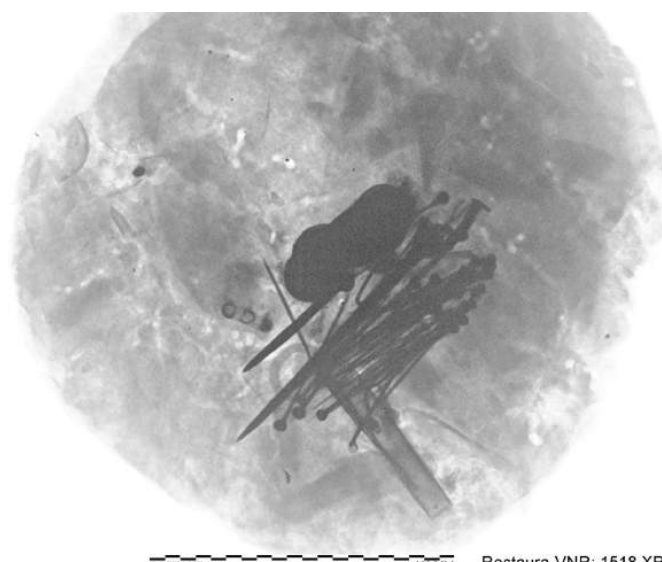
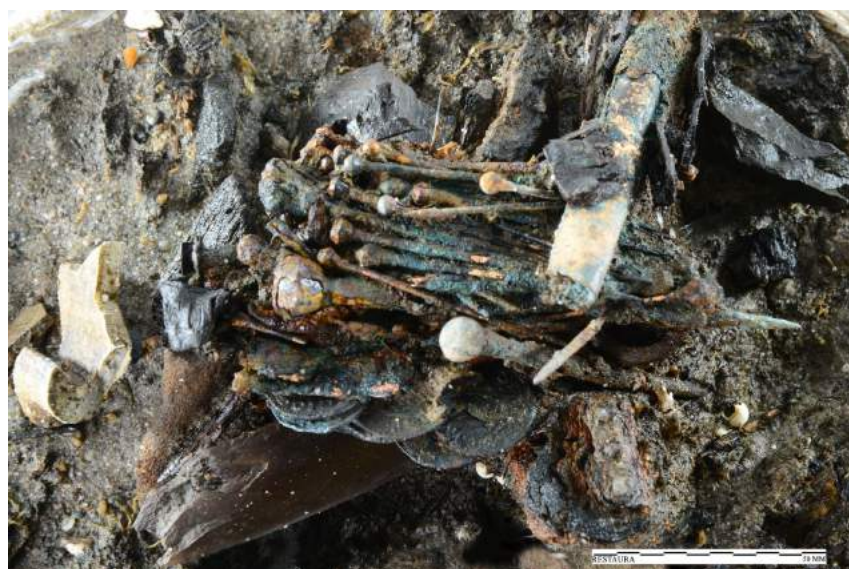
Foto's
113299
XR 0001
132854

Naast de koker bevindt zich ook een enkele speld dwars op de overige voorwerpen.

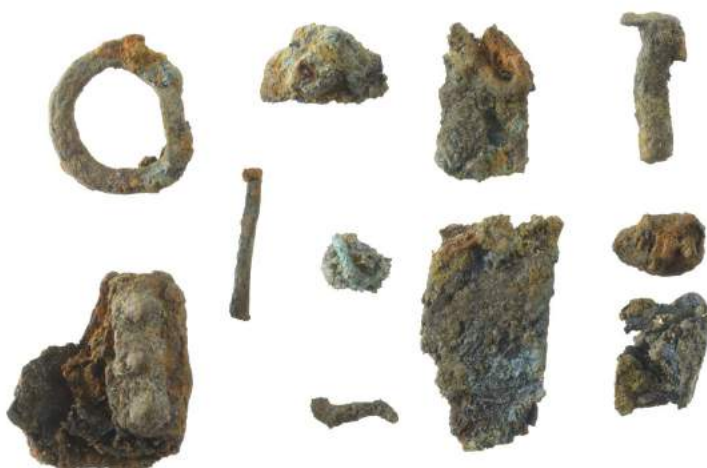
RESTAURA 30 MM DIA 25-8

Een smeltdruppel en een draadfragment.

Een deel van een beugel en van een speld.

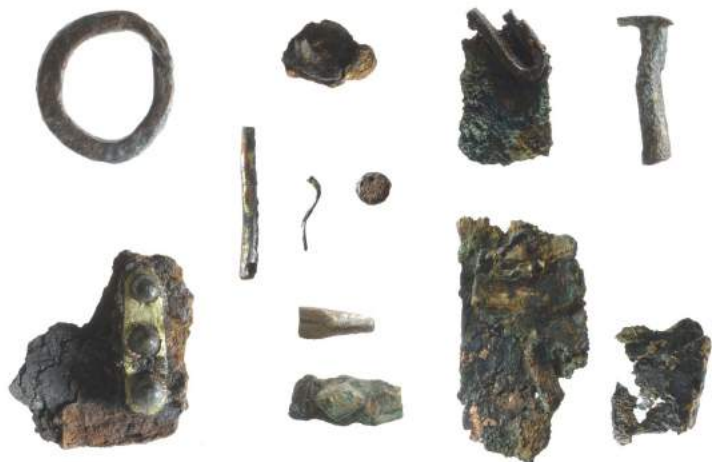
RESTAURA 50 MM DIA 25-8

Het ijzer van het beslag is sterk gecorrodeerd en broos. De randen zijn verbrossend en er zijn corrosieputjes en gaatjes ontstaan.

Ter stabilisering van bronsrot zijn de voorwerpen onder vacuüm behandeld met benzotriazol.

De voorwerpen zijn geïmpregneerd met paraloid B72.

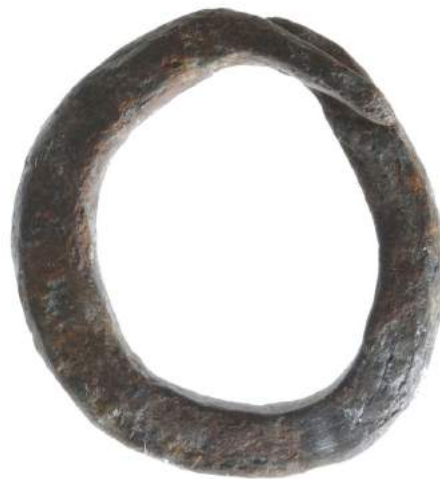
DIA 25-8

De ring is gemaakt van een vierkante draad die bij de overlappende uiteinden spits uitloopt.

De ring is mechanisch met een diamantstift gereinigd. Ter stabilisering van de aanwezige zouten in het metaal is de ring behandeld met tannine. De ring is geïmpregneerd met epoxyhars.

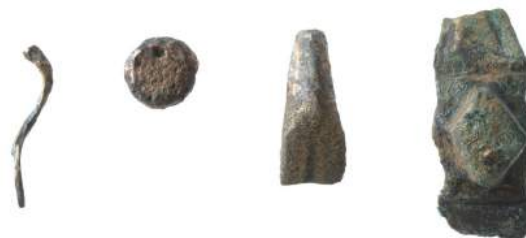
50 MM
DIA 25-8

Het grootste deel heeft aan de bovenzijde een ruitvormige knop en is versierd met reliëf.

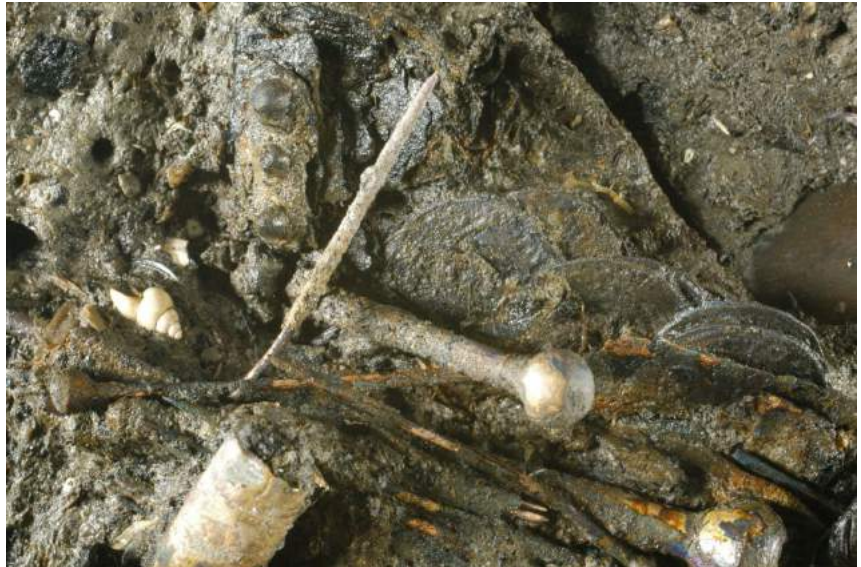
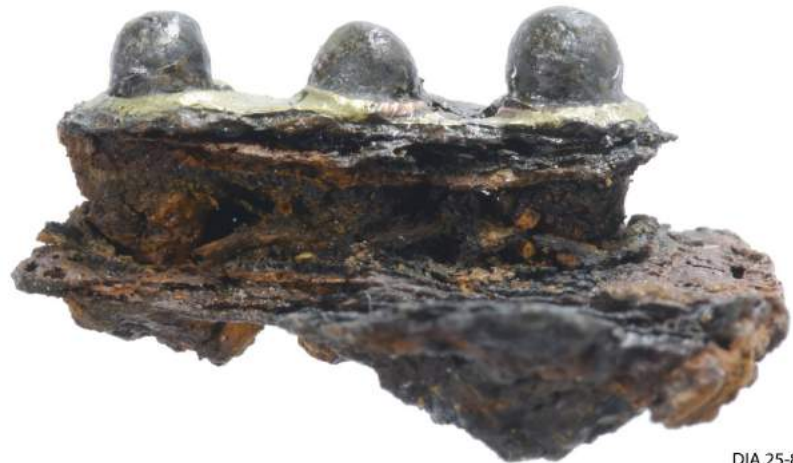
DIA 25-8

Het plaatje is onregelmatig geknipt en vertoont aan één zijde sporen van bewerking.

De oorspronkelijke grootte van het beslag is niet meer vast te stellen.

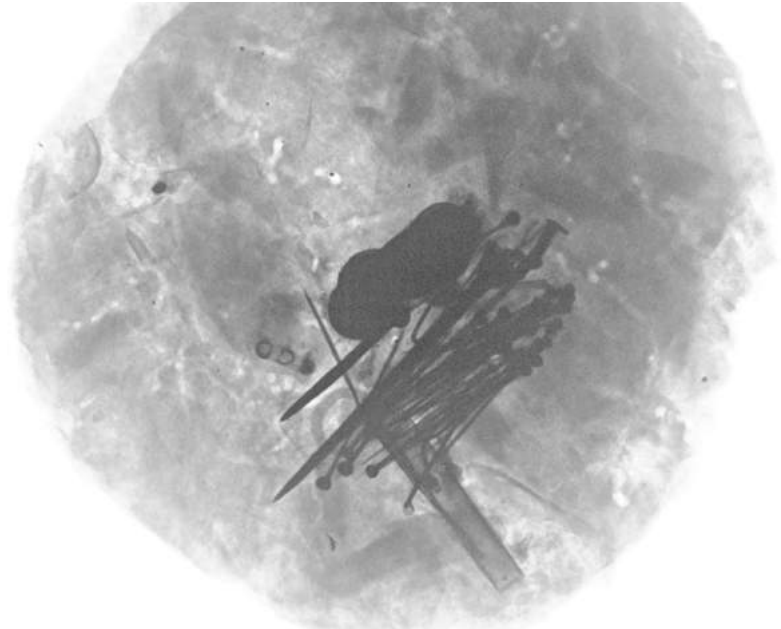
RESTAURA 100 MM Restaura-VNR: 1518 XR: 1

Een fragment heeft een vlakke bovenzijde waarin de aanzet van een groef zichtbaar is.

Het andere ringfragment heeft aan de ronde bovenzijde een dikke ruitvormige knop. Aan beide zijden van de ruitvorm heeft de ring een lichte insnoering, links en rechts ingesloten door een dwarslopende groef.

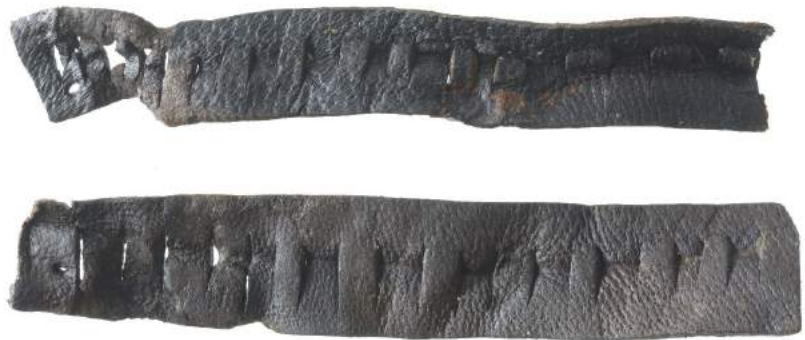
Foto's
133134
137642

Het leer is aangetast en teer. Het is zeer kwetsbaar en deels ingescheurd.

Enkele lederfragmenten vertonen gaatjes van een stiknaad.
